JOURNAL OF HERITAGE CONSERVATION

Evaluation of the technical condition of the brick masonry chimney and experimental studies of brick

Cytowanie / Citation: Barnat-Hunek D., Smarzewski P., Szafraniec M. Evaluation of the technical condition of the brick masonry chimney and experimental studies of brick. *Wiadomości Konserwatorskie – Journal of Heritage Conservation* 2015;41:7-19

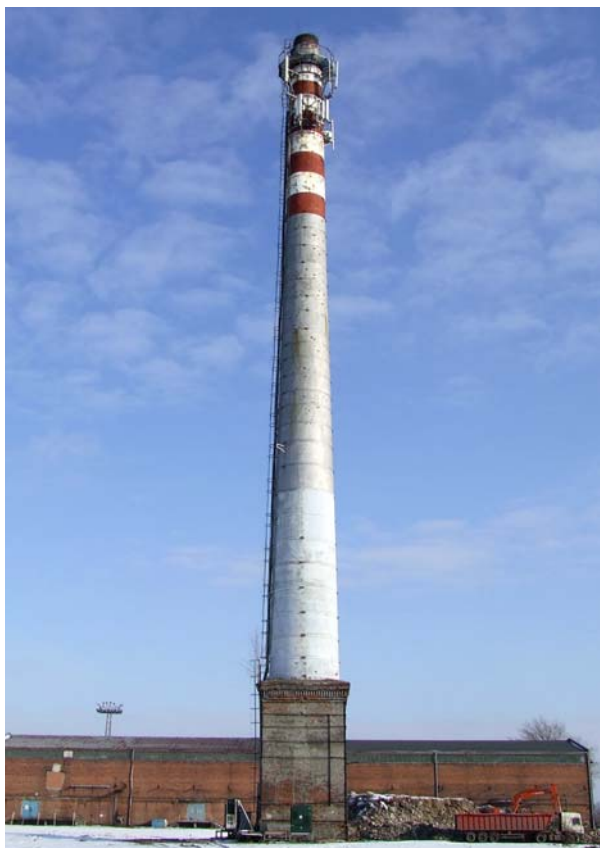
Ryc. 1. Komin – widok ogólny od zachodu
Fig. 1. Chimney – general view from the west

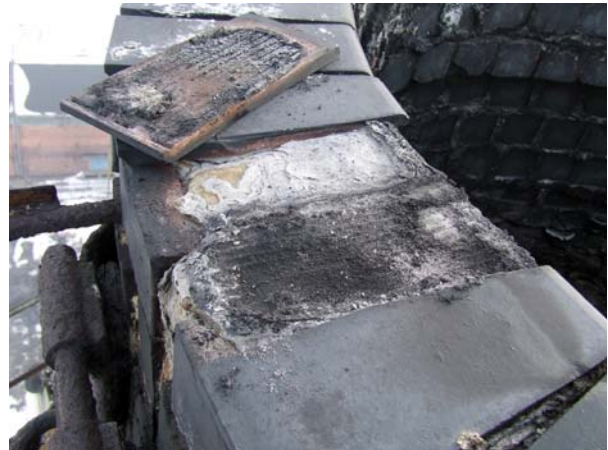
Ryc. 9, 10. Korozja płaszcza przy wylocie komina, odspojenia płytek klinkierowych
 Fig. 9, 10. Corrosion of chimney jacket at the chimney outlet, detachments of clinker tiles

Bricks inside the chimney are in satisfactory condition but minor damages, lacks of bricks and joints at the outlet of the chimney (fig. 9–10) were noticed. The entire inner surface of the chimney is covered with

Cegły wewnątrz komina znajdują się w dostatecznym stanie technicznym. Zaobserwowano natomiast drobne uszkodzenia, ubytki cegieł i spoin przy wylocie komina (ryc. 9–10). Cała powierzchnia wewnętrzna komina pokryta jest warstwą pyłu o grubości ok. 2–3 cm. Zaobserwowano brak wiązania oraz liczne odspojenia cegieł na zewnętrznej powierzchni komina (ryc. 7–8). Z uwagi na nadmierną nasiąkliwość skorodowanej cegły część uszkodzeń powierzchniowych płaszcza ma charakter mrozowy (ryc. 2–3).

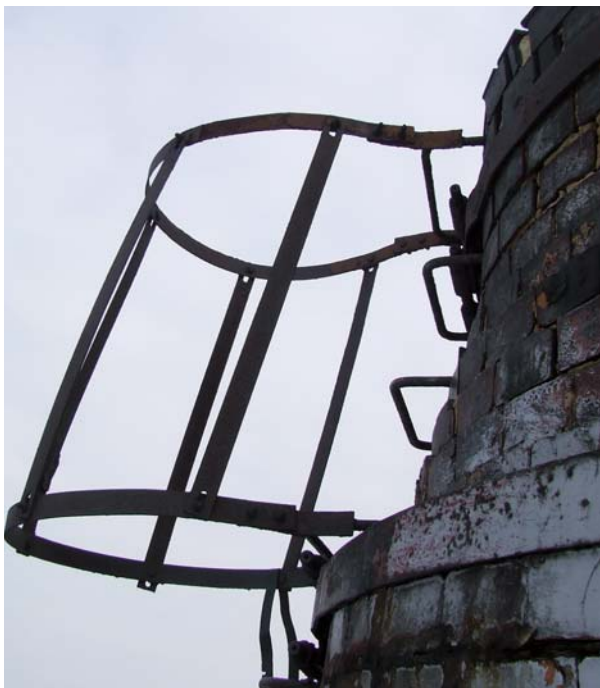
Ryc. 7, 8. Korozja klamer wyłazowych i płaszcza komina
 Fig. 7, 8. Corrosion of step irons and chimney jacket

a layer of dust approximately 2–3 cm. Lack of banding and plurality of detachments of bricks on the outer surface of the chimney (fig. 7–8) were observed. Due to the excessive absorption of the corroded brick, some chimney jacket damages are caused by frost (fig. 2–3).

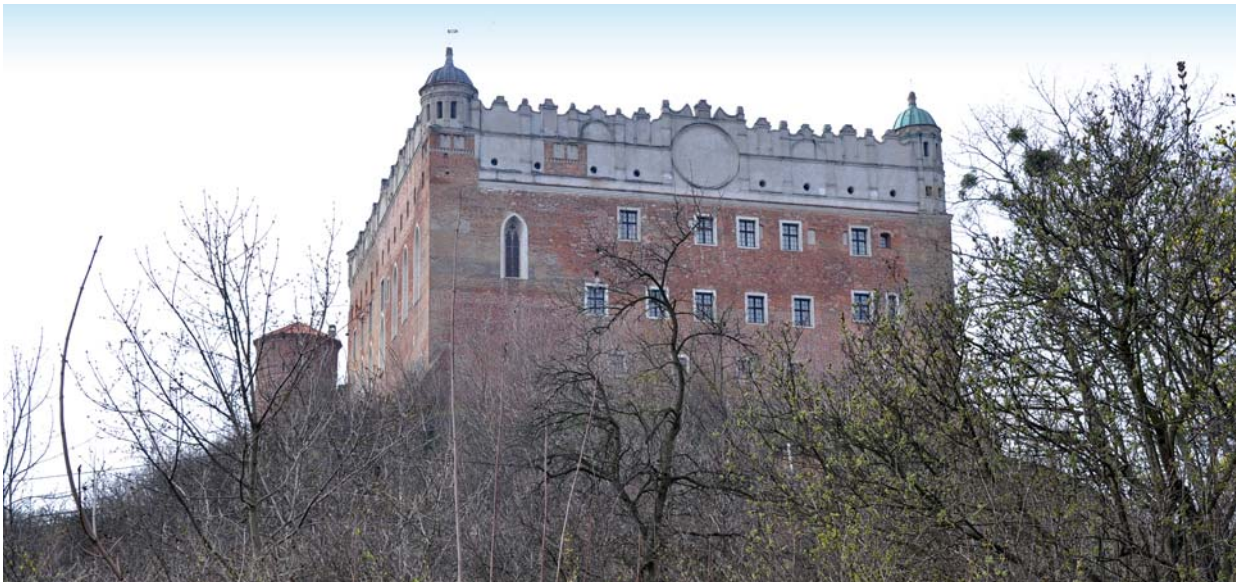
Ryc. 3. Zamek w Golubiu – widok od wschodu (fot. B. Wasik)

Fig. 3. The castle in Golub – the view from the east (photo by B. Wasik)

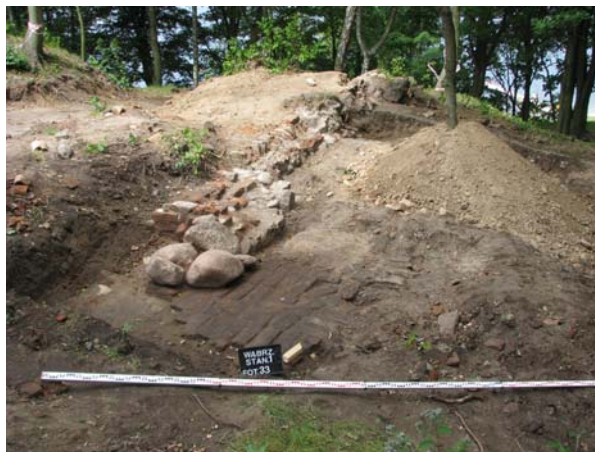
Ryc. 11. Wąbrzeźno – odkryte podczas badań archeologicznych w 2010 roku fundamenty północnego domu szkieletowego na parczamie (fot. B. Wasik)

Fig. 11. Wąbrzeźno – foundations of northern frame structure located in the ward, excavated during archaeological works in 2010 (photo by B. Wasik)

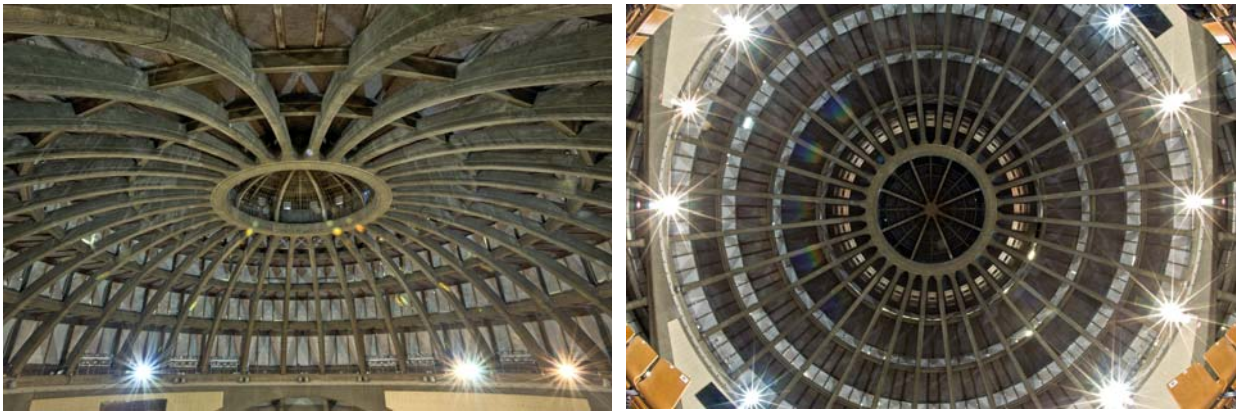
Ryc. 1. Kopuła żebrowa Hali Stulecia (fot. M. Goleń)

Fig.1. Ribbed Dome of the Centennial Hall (photo by M. Goleń)

2. A ribbed dome 23 m high and spanning 65 m consisting of 32 arched ribs, crowned by a compression ring resting on a main extended ring at its base. The arches of the dome are held together along their length (reinforced) by three intermediate rings, which support the facade walls and the terraced roofs. Under the extended ring, in a bearing channel, along the axis of each arc there are 32 rocker bearings set, thereby supporting the ribbed dome and separating it from the substructure. The main extended ring along the axis of the bearings has a diameter of 67 m. The bearings are 57 cm high and are set on the substructure at a height of 18 m above the auditorium floor level.

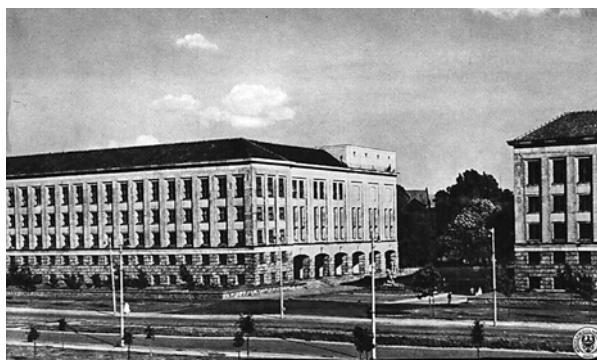
Ryc. 8. Widok budynków D1 i D2 w roku 1960. Wyraźnie widoczna jest niepełna realizacja fasady w porównaniu z pierwotnym projektem (ryc. 6). Źródło: Internet [5], nr rejestru 2214

Fig. 8. View of D1 and D2 buildings in 1960. One can easily notice the uncompleted realization of facade compared to the initial project (fig. 6). Source: Internet [5], register no.2214

In addition, construction of these objects had been divided into stages of which the first one concerned the realization of circa 2/3 of total edifices⁹. Comparing the realization of the first stage with plans, one can notice that the façade has only 6 instead of the planned 9 arches, and the closing of the quadrangular building plan from the southern side is missing (fig. 8). As we

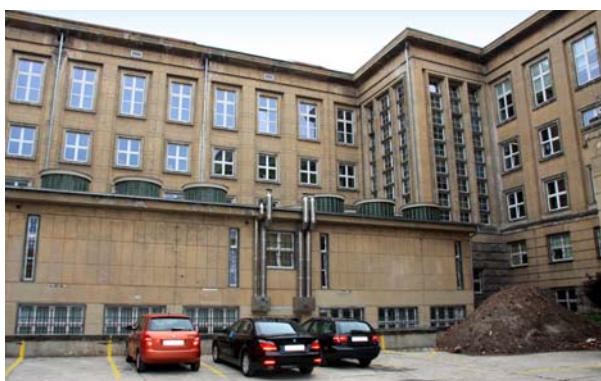
Ryc. 11. Widok elewacji dziedzińca wewnętrznego budynku D1. W oprawie kamieniarskiej wykonane są jedynie obramowania okienne i fragmenty cokołu. Reszta elewacji jest tynkowana w sposób imitujący kamień. Fot. J. Piskozub, 2012 r.

Fig. 11. View of D1 building internal courtyard façade. Only window frames and some fragments of base are done as the stone masonry. The rest of the façade is plastered in the way that imitates stone. Photo: J. Piskozub, 2012

The greatest surprise and discovery during the initial renovation design work was the conclusion, that the colour illusion of stone was achieved using the technique of silicate paints made by Keim, which was confirmed by laboratory examination¹². The use of these paints is even more surprising, since in the 1950s it was an imported product and, for Polish conditions, extremely expensive. Perhaps subsequent economies justified its use. After washing the façade, it appeared

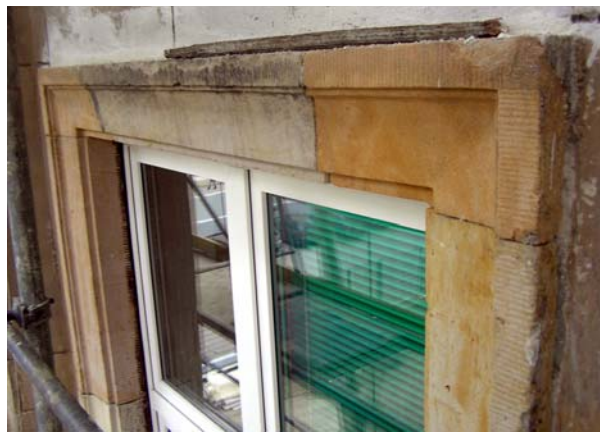
Ryc. 12. Widok odczyszczonych w trakcie remontu elementów kamieniarskiej oprawy okna na elewacji od strony dziedzińca wewnętrznego budynku D1 – różnobarwny kamień zostanie następnie scalony metodą laserunkową. Fot. J. Piskozub, 2013 r.

Fig. 12. View of D1 building window frame stonework elements on the façade from the courtyard side of building D1 that have been cleaned during renovation – multi-coloured stone will be thereafter blended together using the glazing method. Photo: J. Piskozub, 2013

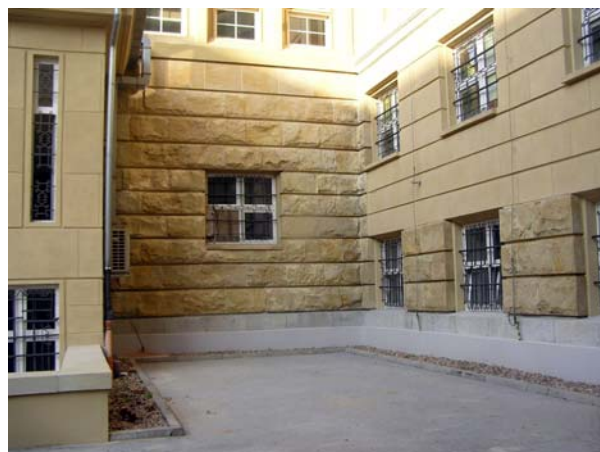
Ryc. 13. Boniowanie elewacji w narożniku północno-wschodnim dziedzińca budynku D1 – przykład oszczędności materiałowych wprowadzonych w trakcie realizacji obiektu. Fot. J. Piskozub, 2014 r.

Fig. 13. Rustication of the facade in north-east corner of the D1 courtyard building – an example of material economies introduced during the realization of this object. Photo: J. Piskozub, 2014

The testimony of dramatic need for economy during the construction of both buildings are also rusticated base courses, where the parts made of sandstone turn in some places into plaster imitations (fig. 13).

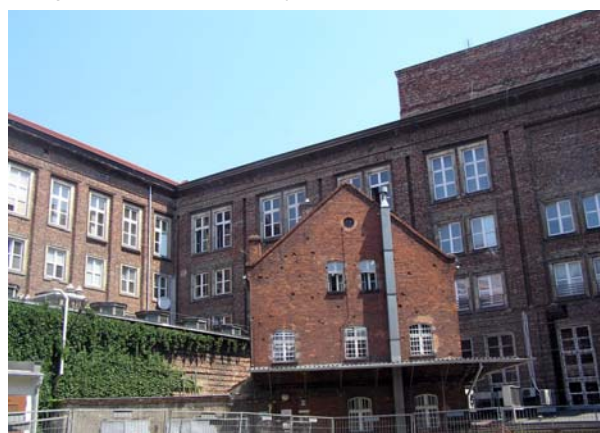
Ryc. 14. Widok elewacji budynku D2 od strony dziedzińca wewnętrznego – porzuconych w trakcie realizacji i niedokończonych od 60 lat. Fot. J. Piskozub, 2012 r.

Fig. 14. View of D2 building facade from the internal courtyard side – abandoned during the realization and unfinished for 60 years. Photo: J. Piskozub, 2012

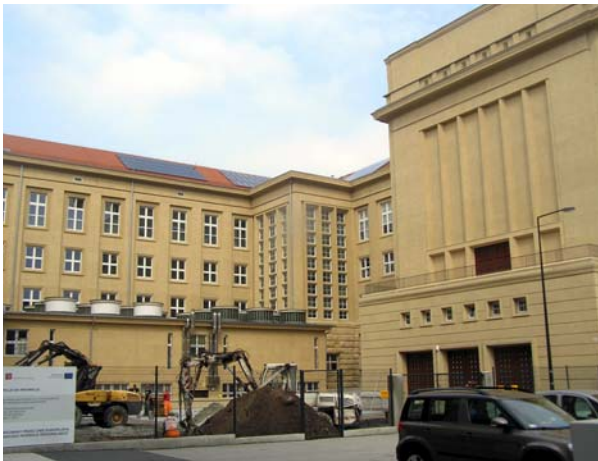
Ryc. 15. Widok elewacji budynku Wydziału Elektrycznego D1 od strony dziedzińca wewnętrznego – w trakcie renowacji. Stan z 2013 roku. Fot. J. Piskozub, 2013 r.

Fig. 15. View of Faculty of Electrical Engineering D1 building façade from from the internal courtyard side – during the renovation. State as for 2013. Photo: J. Piskozub, 2013

Zrodzona w latach 40. i 50. XX w. idea budowy nowego, wielkiego kompleksu Politechniki we Wrocławiu okazała się wizją nierealną – wielką iluzją. W miarę załamania się założeń planu sześcioletniego była redukowana w generalnych założeniach, jak i w szczegółach. Jednak to, co udało się zrealizować w jej ramach, stanowi coraz bardziej dziś doceniane świadectwo myśli i umiejętności twórców projektu i budowniczych. Dzisiejsza postać i forma tego, co zrealizowano – czyli fragmentów budynków D1 i D2 – jest bowiem uznawana za dzieło warte pozytywnego zapisu w atlasach architektury (ryc. 15, 16).

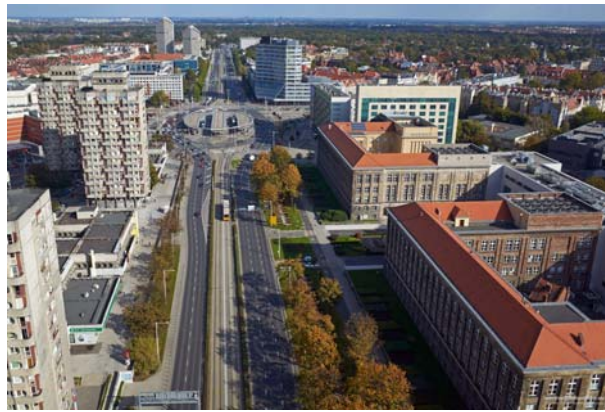
Ryc. 16. Widok Osi Grunwaldzkiej oraz budynków Wydziału Elektrycznego i Lotniczego (dawna nazwa) – stan z roku 2014 (elewacje gmachu D1 od strony dziedzińca wewnętrznego – po renowacji). Źródło: Internet [4], nr rejestru 606430

Fig. 16. View of Grunwaldzki Axis, Faculty of Electrical Engineering and Faculty of Aviation Engineering (former name) buildings – state as for 2014 (facades of D1 building from the internal courtyard side – after renovation). Source: Internet [4], register no. 606430

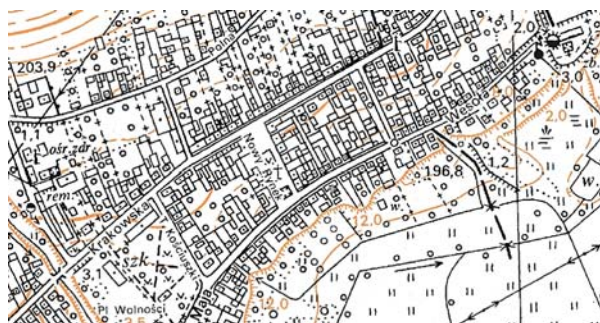
Ryc. 4. Nowe Brzesko. Fragment współczesnej mapy wysokościowej miasta w skali 1:5000 przedstawiającej rejon Nowego Rynku. Reprodukacja ze zbiorów Katedry Historii Architektury, Urbanistyki i Sztuki Powszechnej politechniki Krakowskiej

Fig. 4. Nowe Brzesko. Fragment of a contemporary town altitude map in the scale 1:5000, presenting the New Market region. Copy from the collection of the Department of History of Architecture, Urban Design and Art, Cracow University of Technology

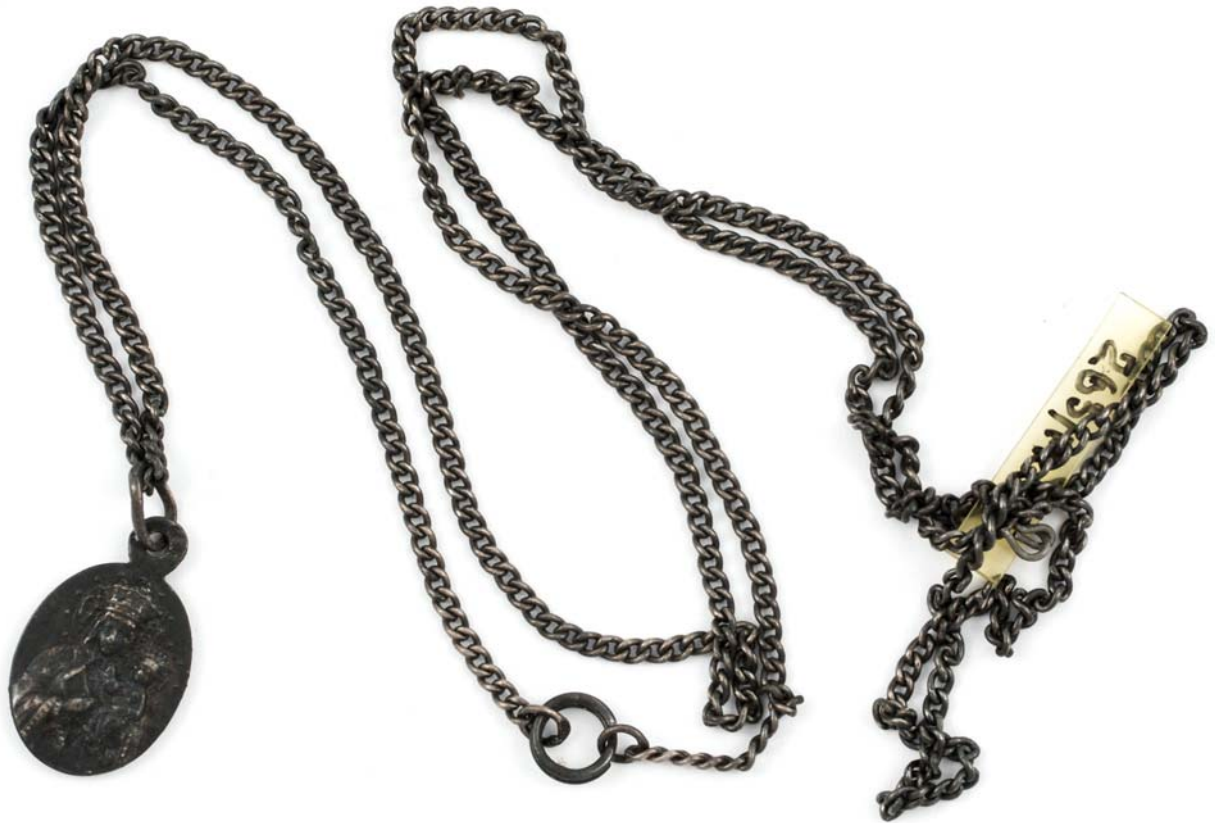
Ryc. 5. Łańcuszek i medalik (w przypadku niewielkich wyrobów metalowych mogą one być sterylizowane wiązką elektronów, w innych przypadkach zalecane jest raczej promieniowanie gamma)

Fig. 5. Chain and locket (in the case of small metal items they may be sterilized by electron beam, in other cases, gamma is rather recommended)

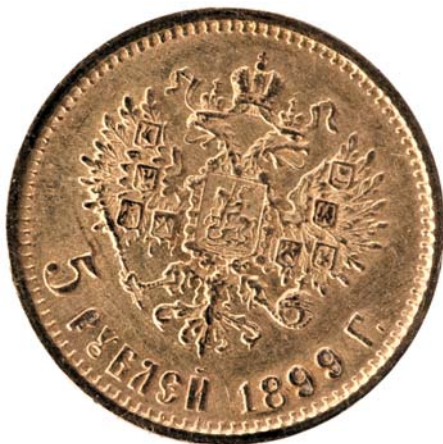
Ryc. 4. Moneta rosyjska (wyroby miedziane mogą być wyjalawiane szybkimi elektronami o energii poniżej 10 MeV)

Fig. 4. Russian coin (copper products can be sterilized fast electrons with energies below 10 MeV)

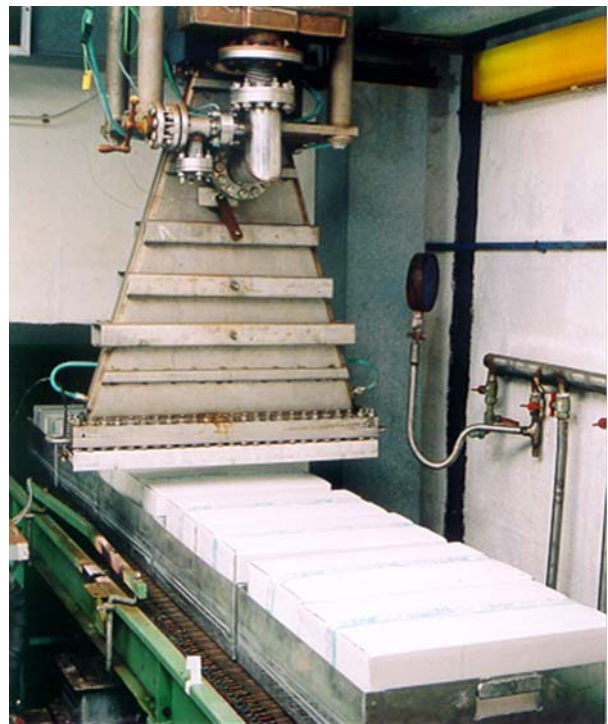
Ryc. 7. Skaner przemiata wiązkę elektronów na szerokość skrzynki. Na transporterze poruszają się w skrzynkach przedmioty poddawane radiacyjnej sterylizacji

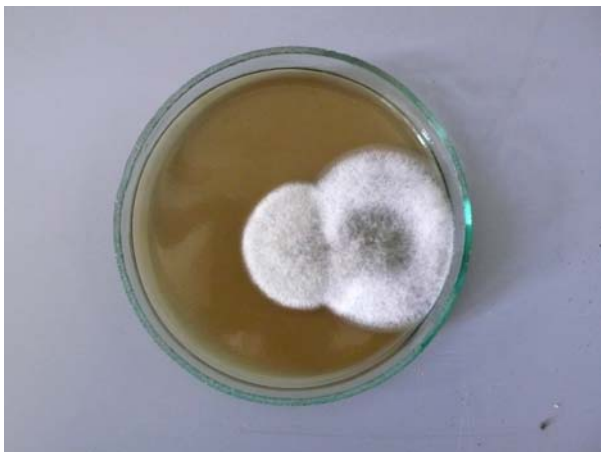
Ryc. 3. Porost pleśni na pożywce agarowo-brzeczkowej
 Fig. 3. Grown mold in agar with wort plates

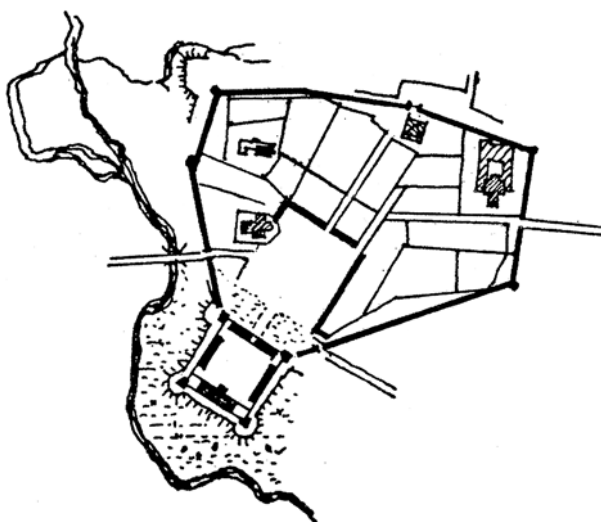
Ryc. 6. Schemat układu urbanistycznego Żółkwi, [w:] M. Książek, *Zagadnienia genezy rozplanowania i typologii miast prywatnych XVI i XVII wieku w południowej Małopolsce*, Wyd. PK, Kraków 1988, ryc. 86 A, s. 159

Fig. 6. Diagram of the urban layout of Żółkiew, [in:] M. Książek, *Zagadnienia genezy rozplanowania i typologii miast prywatnych XVI i XVII wieku w południowej Małopolsce*, Publ. PK, Kraków 1988, fig. 86 A, p. 159
