67/2021

WIADOMOŚCI KONSERWATORSKIE

JOURNAL OF HERITAGE CONSERVATION

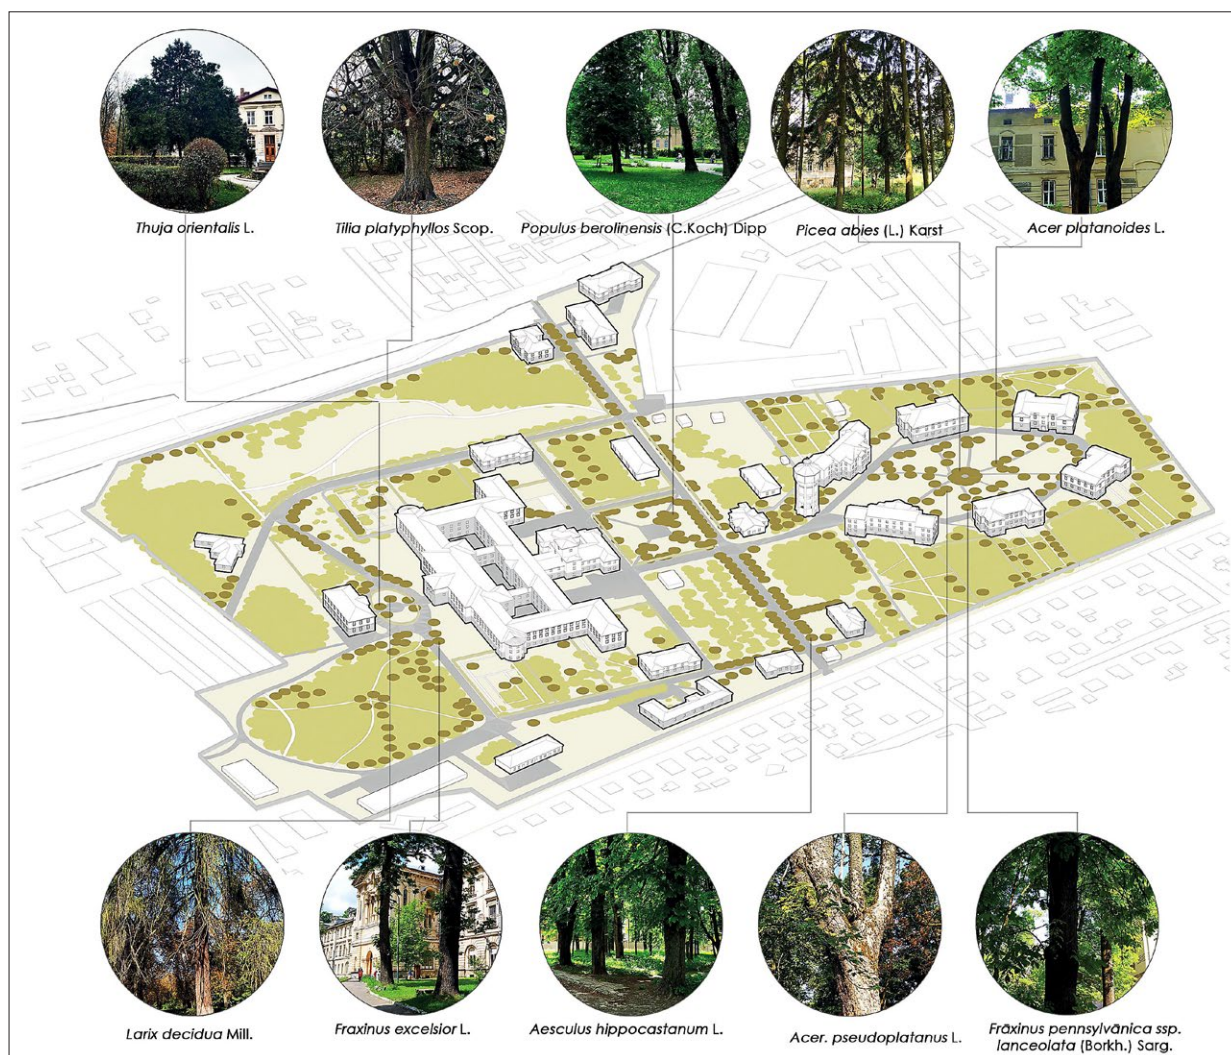
Fig. 2. Dendrological assessment of plantings and detection of aged trees (indicated by a darker color); by T. Kliusa 2019.
Ryc. 2. Ocena dendrologiczna nasadzeń i detekcja starych drzew (oznaczonych ciemniejszym kolorem); oprac. T. Kliusa 2019.

Research on the values of the landscape-therapeutic environment¹⁹ revealed the planning and composition structure of separate gardens and explored the quantity

and quality composition of species' variety of the park. A number of landscape interiors were identified.

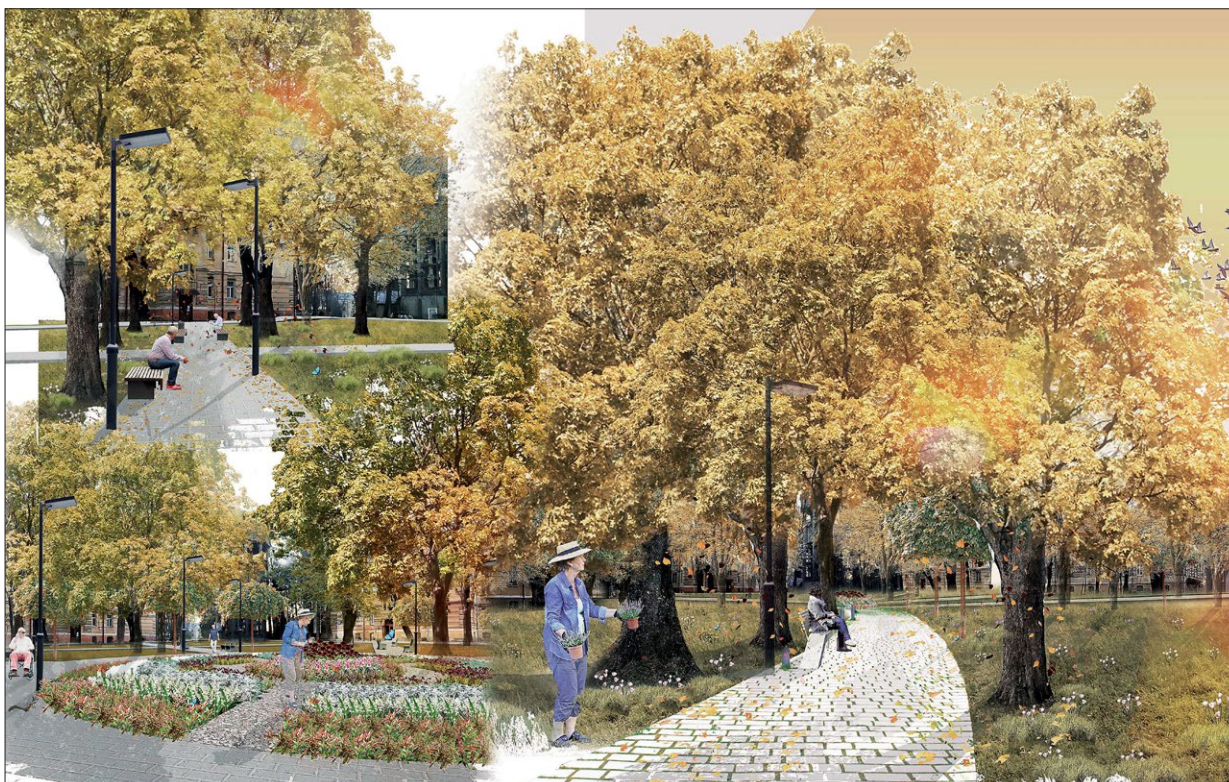
Fig. 5. Project of revitalization of the Oval Square; visualization by T. Kliusa 2019.
Ryc. 5. Projekt rewitalizacji placu owalnego; oprac. wizualizacji T. Kliusa 2019.

ing between places and functions and a cozy atmosphere were taken into account. Appropriate plants were selected: perennials and easy-to-maintain plants prevail along with those of various colors, scents and textures to stimulate the senses and provide flowers in different seasons, without toxic or stinging elements.

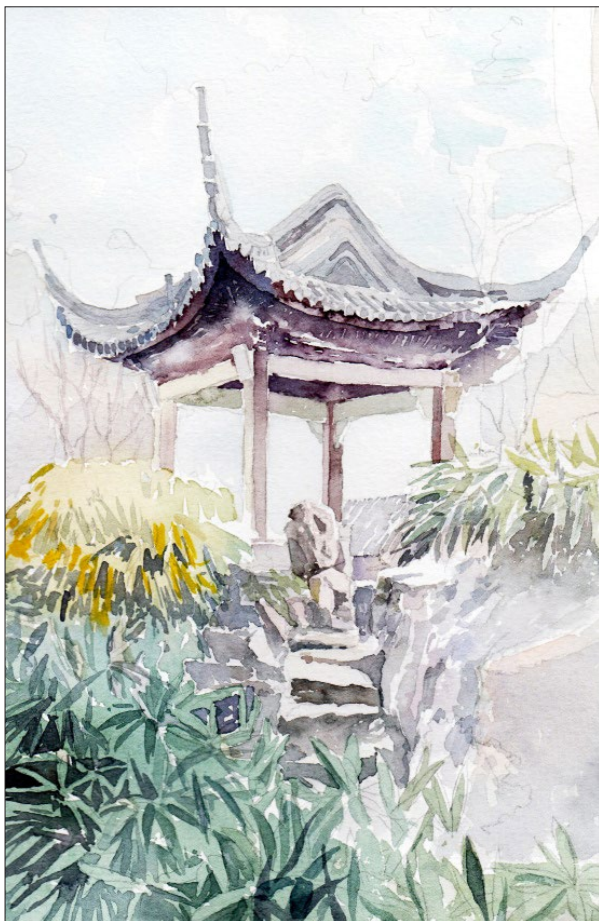
Fig. 2. Cāng Làng Tíng Pavilion in Cāng Làng Tíng Garden in Suzhou; watercolor by P. Chang 2020.
Ryc. 2. Pawilon Cāng Làng Tíng w Ogródzie Cāng Làng Tíng w Suzhou; akwarela P. Chang 2020.

composed of separate mosaic species, which is emphasized by pebble paths. In the European landscape park, the number of small forms was limited, while in the Chinese garden of Zhuōzhèng Yuán, with an area of about 4 ha, there are 50 buildings, 40 stelae and more than 700 dwarf trees.

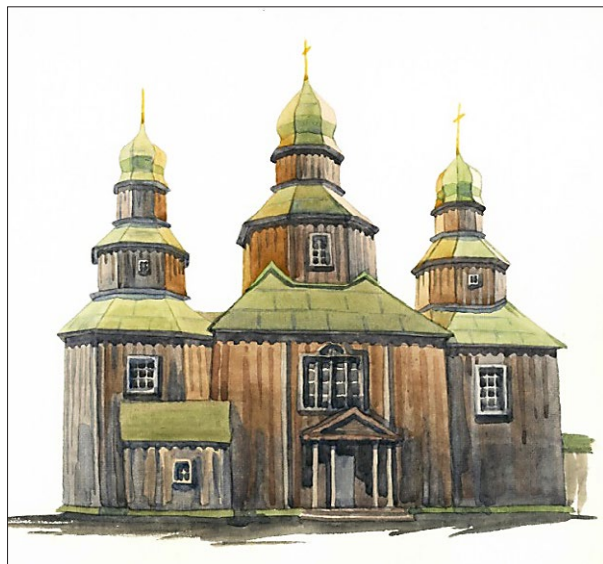
Fig. 6. Trinity Church in the village of Luchyn (1764), based on an archival photograph; watercolor by Y. Ivashko.

The construction of churches of the characteristic Polissia type is simpler: the height of the central top consisted of two parts, and the height of the walls of the first tier to the top of the cornice is equal to 1/2 of the total height (Fig. 6).

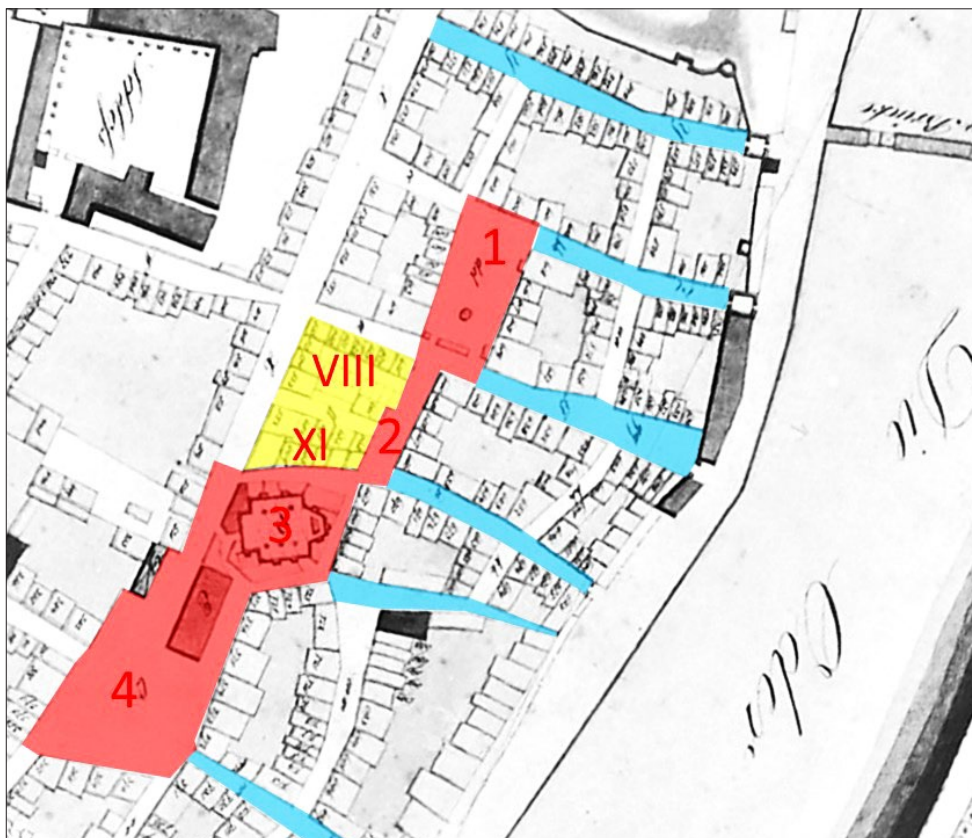
Fig. 2. Szczecin 1721, fragment of the early modern period city; yellow: site studied in 2017, blocks VIII and XI; the Vegetable Market (1), the Fish Market (2), the surroundings of the Church of St. Nicholas, the New Market after the church's demolition (3), the Hay Market (4); by M. Płotkowiak, based on: W. Kalinowski, *Problemy ochrony i konserwacji zabytkowych układów przestrzennych miast i osiedli*, Toruń 1971, fig. 68.

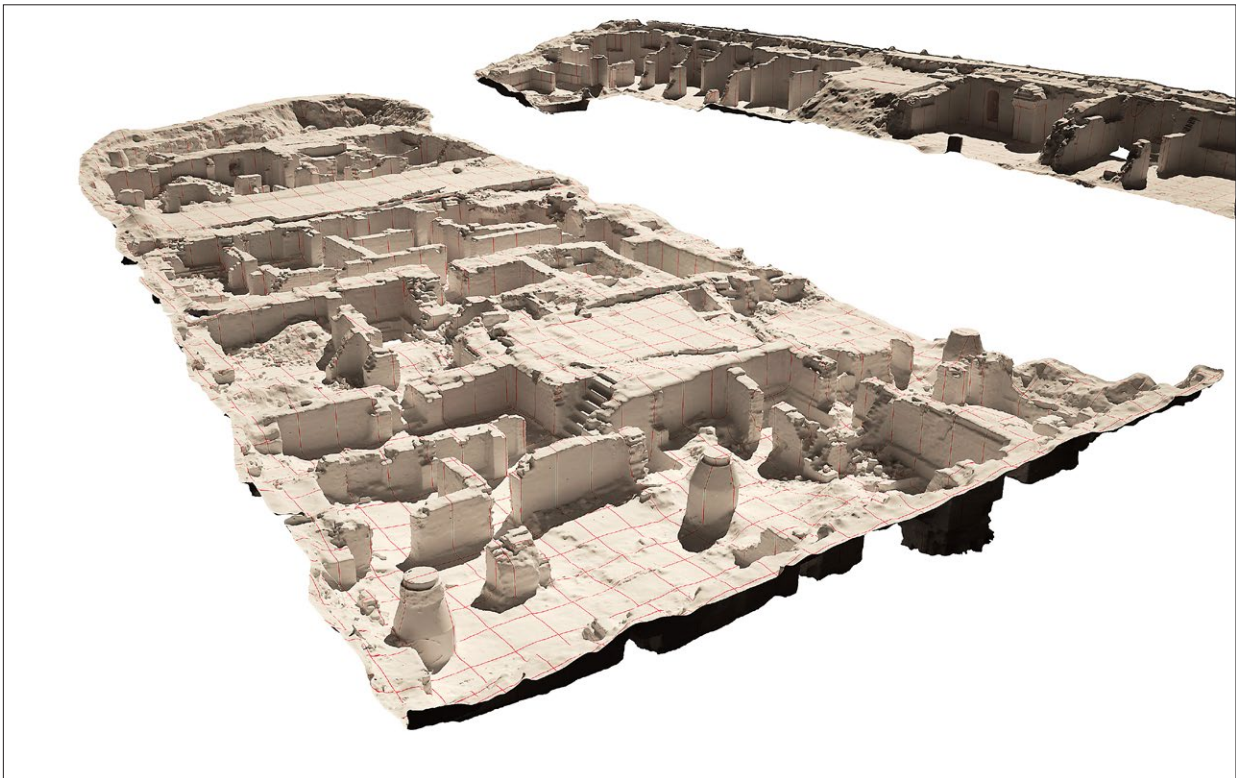
Ryc. 3. Skan odsłoniętych ścian piwnicznych nowożytniej zabudowy kwartałów VIII i XI; oprac. M. Płotkowiak.

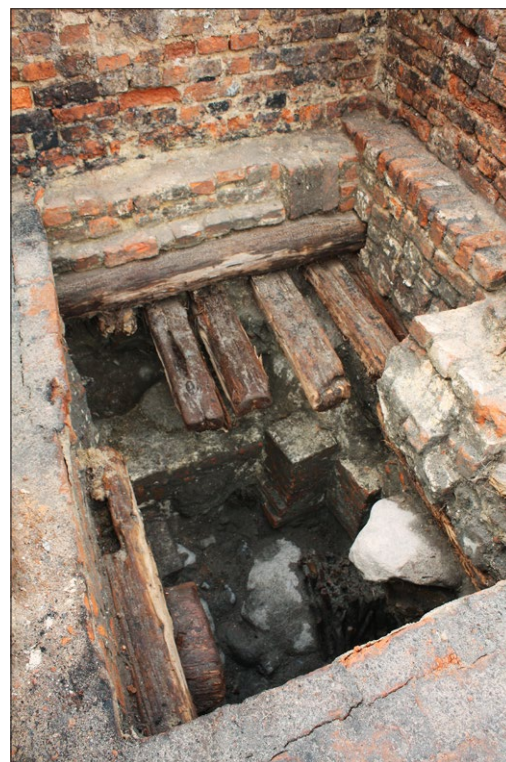
Ryc. 5. Sondaż nr 10: pod rusztem fundamentowym ścian budynku nowożytnego widoczne są mury z cegły na fundamencie z surowego kamienia polnego, stanowiące pozostałość zabudowy średniowiecznej; fot. M. Płotkowiak.

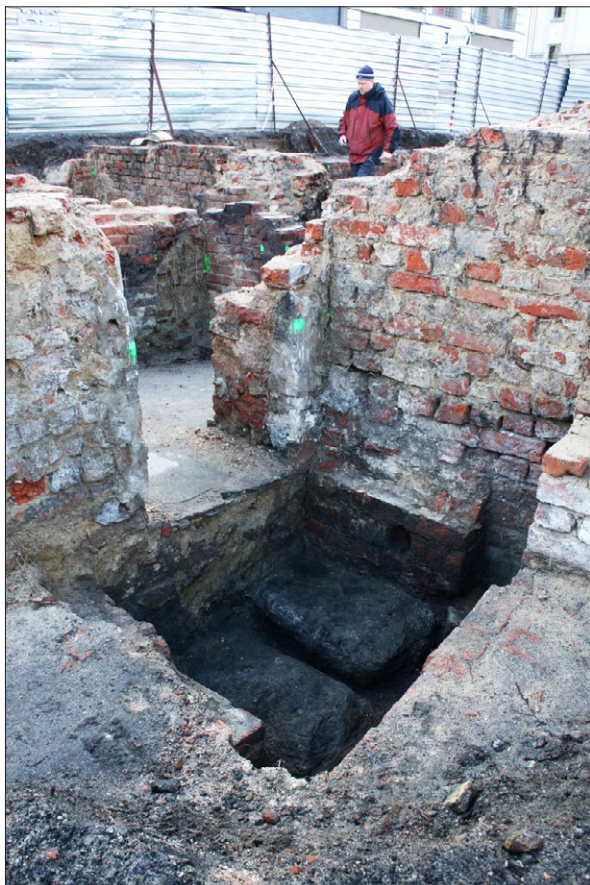
Ryc. 6. Sondaż nr 13: pod nowożytną posadzką widoczny jest mur z cegły na fundamentie z surowego kamienia polnego, przebiegający w kierunku północ-południe; mur stanowi relikw ściany frontowej budynku średniowiecznego z ościeżkami otworu wejściowego od strony Targu Rybnego; fot. M. Płotkowiak.

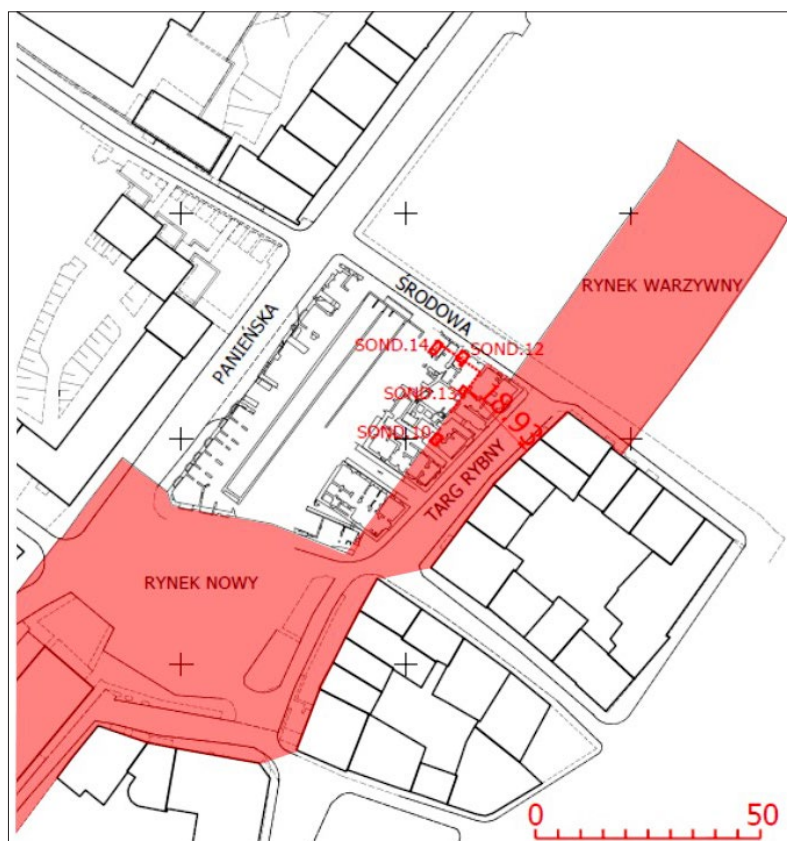
Ryc. 10. Rzut odsłoniętych ścian piwnicznych kwartałów VIII i XI w współczesnej mapie w skali 1:500 z obrysem średniowiecznych relikwów budynku, odkrytych w sondażach 12, 13, 14; kolor czerwony: rynki Warzywny i Nowy oraz Targ Rybny o oryginalnej szerokości; oprac. M. Płotkowiak.

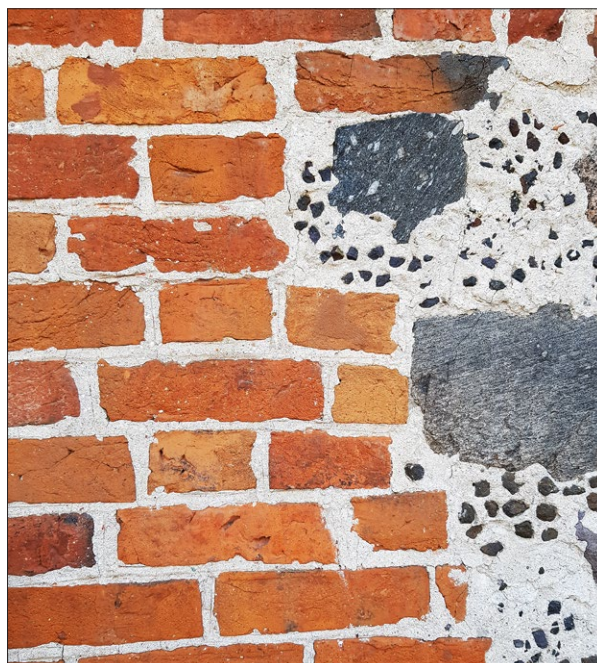
Fig. 9. Fragment of the nave facade; visible supplementation of the stone wall with splinters, the joint between the layers of bricks developed by a double-sided horizontal undercut and a vertical line; photo by M. Prarat 2019.

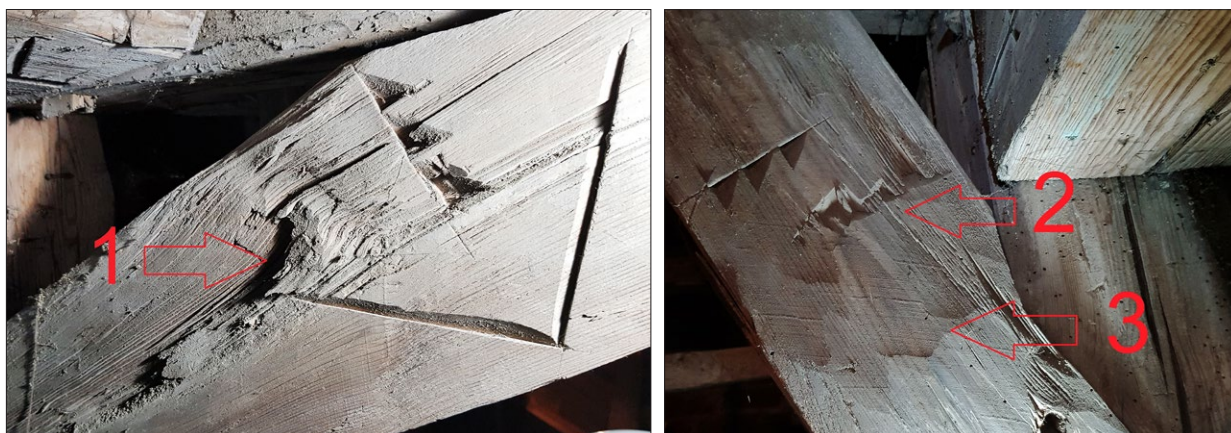
Fig. 10. Fragment of the roof truss structure: a) king post frame strut, b) truss strut; markings: 1 – splitting trace, 2 – trace of an axe stroke, 3 – trace of aligning the building material with an axe; photo by M. Prarat 2019.

The pine rafters, trusses, posts and bolts are made of mature wood, hand-worked with an axe, with the dimensions of the cross-section ranging between 25 by 21 cm and 19 by 18 cm. Traces of a transverse axe strokes and smoothing with an axe are visible on many

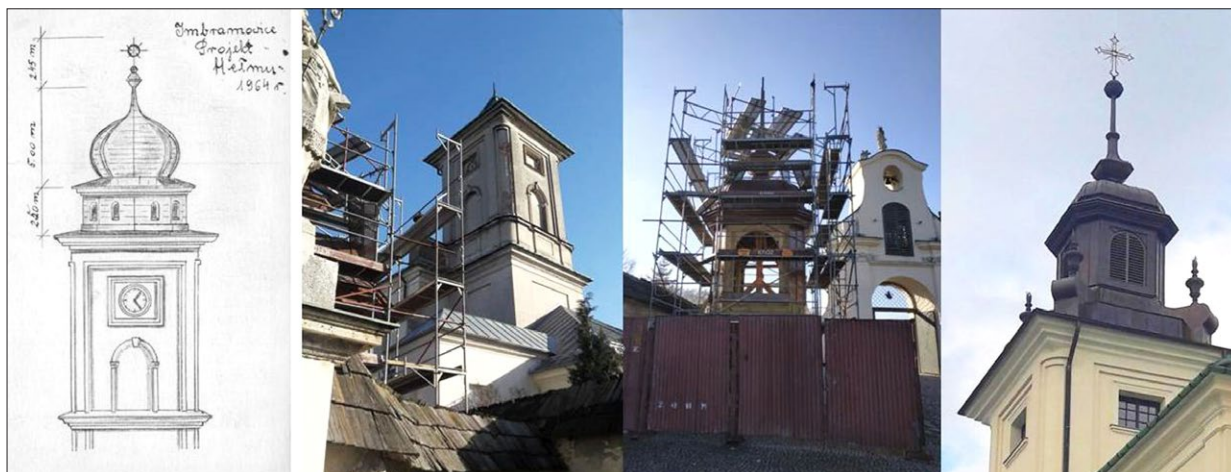
Ryc. 6. Po lewej: projekt helmu na wieży kościelnej z 1964; źródło: Archiwum klasztoru norbertanek w Imbramowicach; w środku: wieża kościelna przed remontem; po prawej: efekty prac przy odbudowie pierwotnego helmu, przed zamontowaniem go na wieży, luty 2019; fot. J. Gil-Mastalerczyk.

Fig. 6. Left: design of the spire on the church tower from 1964; source: Archives of the Norbertine convent in Imbramowice; in the center: church tower before renovation; on the right: the effects of construction works on the reconstruction of the original spire, before installing it on the tower, February 2019; photo by J. Gil-Mastalerczyk.

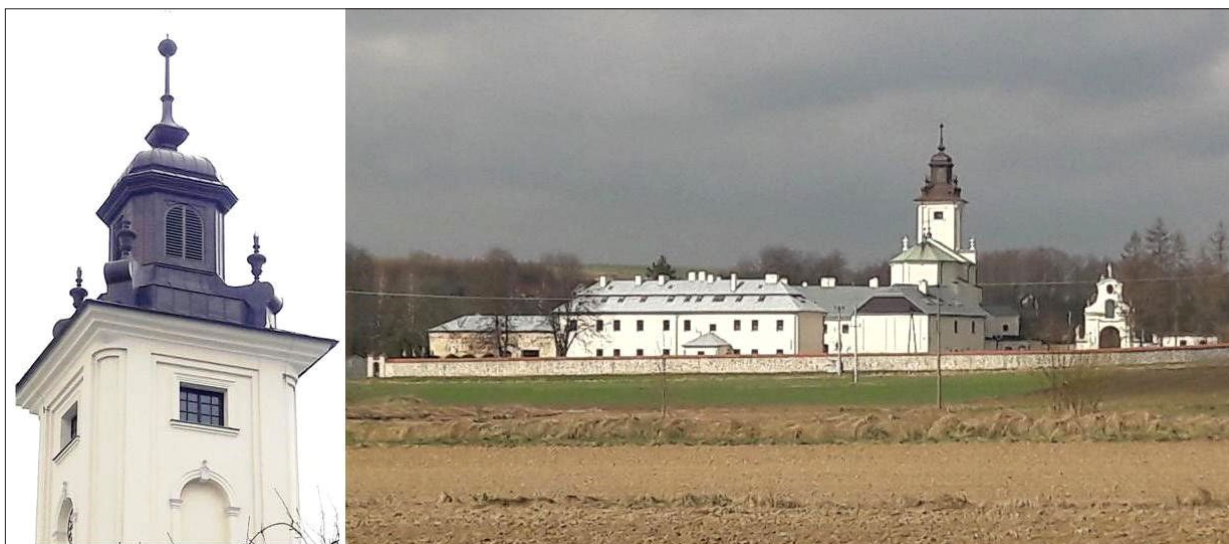
Ryc. 7. Współczesny widok wyremontowanej wieży kościelnej z odbudowanym hełmem; fot. J. Gil-Mastalerczyk 2021.

Fig. 7. Contemporary view of the renovated church tower with a rebuilt spire; photo by J. Gil-Mastalerczyk 2021.

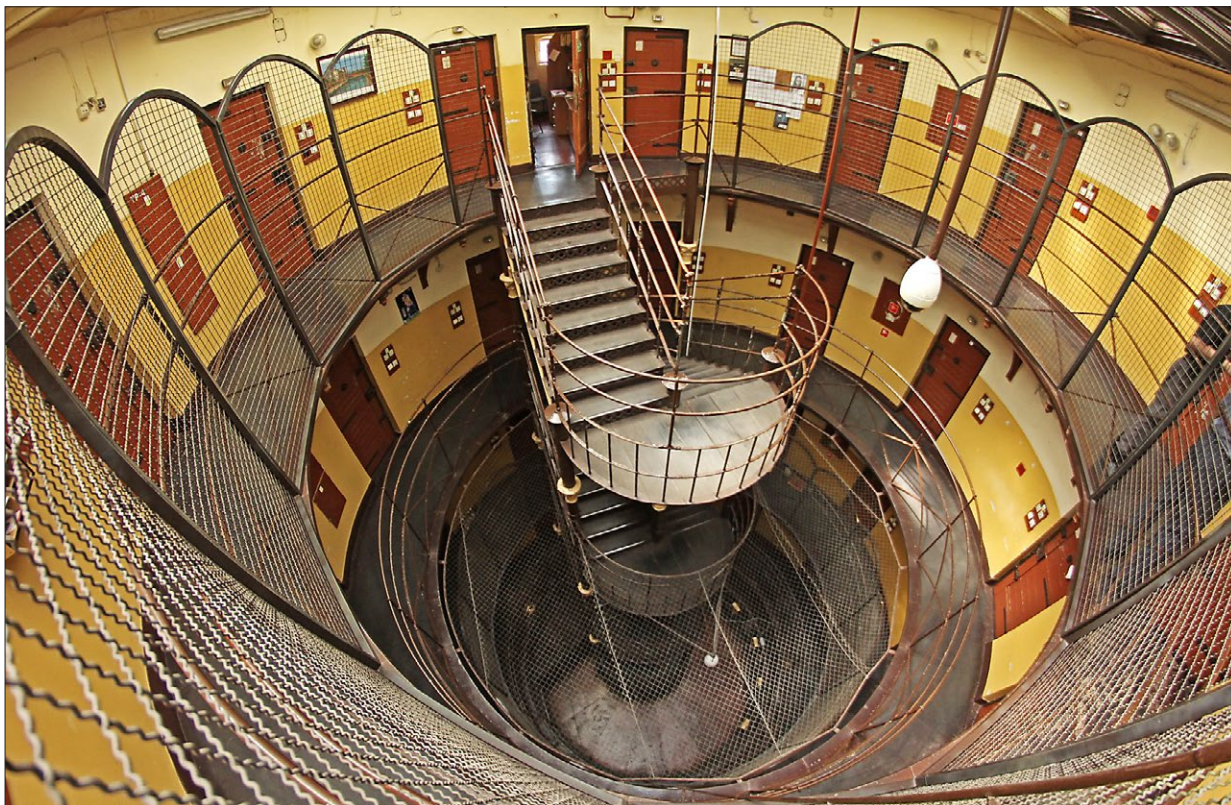
Ryc. 5. Zadaszone atrium z wpisanyimi schodami i galeriami wykonanymi z żeliwa, fot. A. Romański 2014.

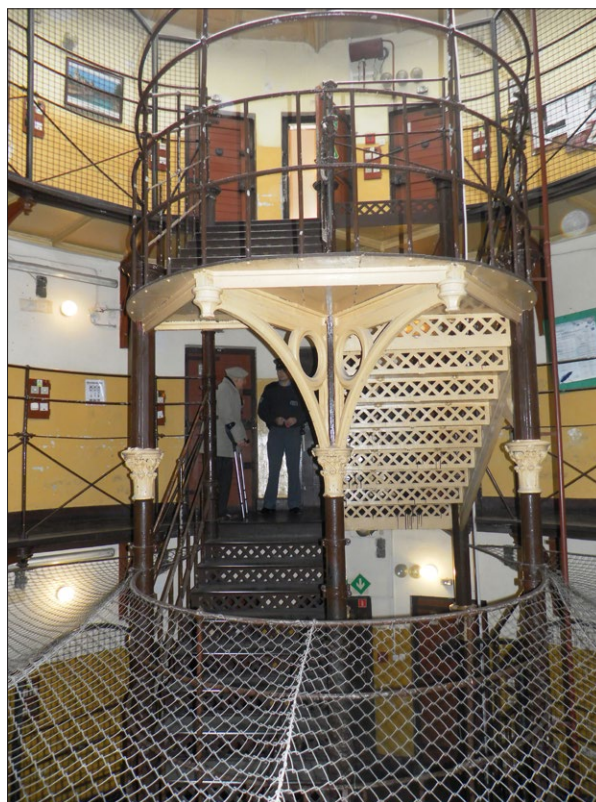
Ryc. 7. Schody żeliwne, widok na wszystkie elementy składowe – konstrukcja i dekoracja; plan pierwszy: kolumny stanowiące wsparcie dla policzków schodowych, w tym środkowa dodatkowo podtrzymująca podest międzypiętrowy; plan drugi: łączenie się schodów z galeriami pięter; fot. Ł. Lewandowski 2015.

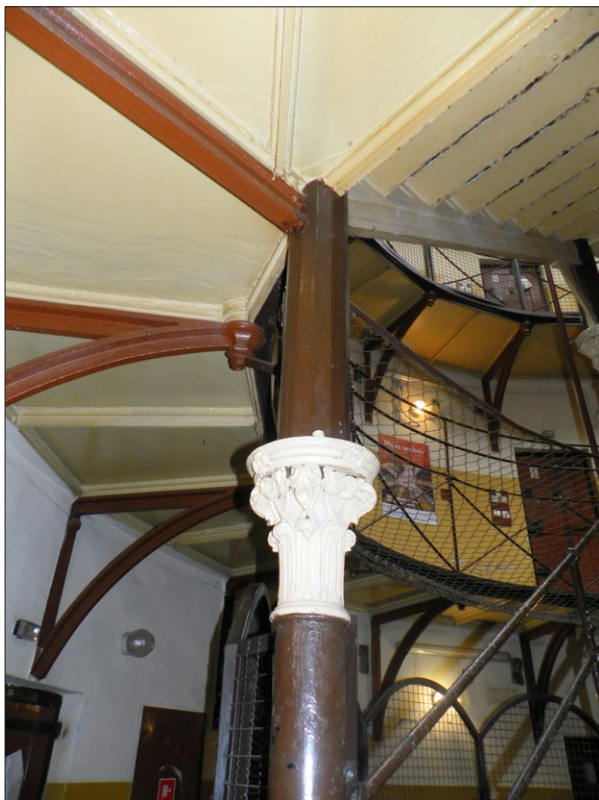
Ryc. 8. Kapitel żeliwnej kolumny stanowiącej podparcie schodów – dekoracja; po lewej fragment galerii opartej na wspornikach żeliwnych; fot. Ł. Lewandowski 2015.

Fig. 8. Capital of a cast-iron column that supports the stairs – decoration; to the left is a fragment of a gallery supported by cast-iron cantilevers; photo by Ł. Lewandowski 2015.

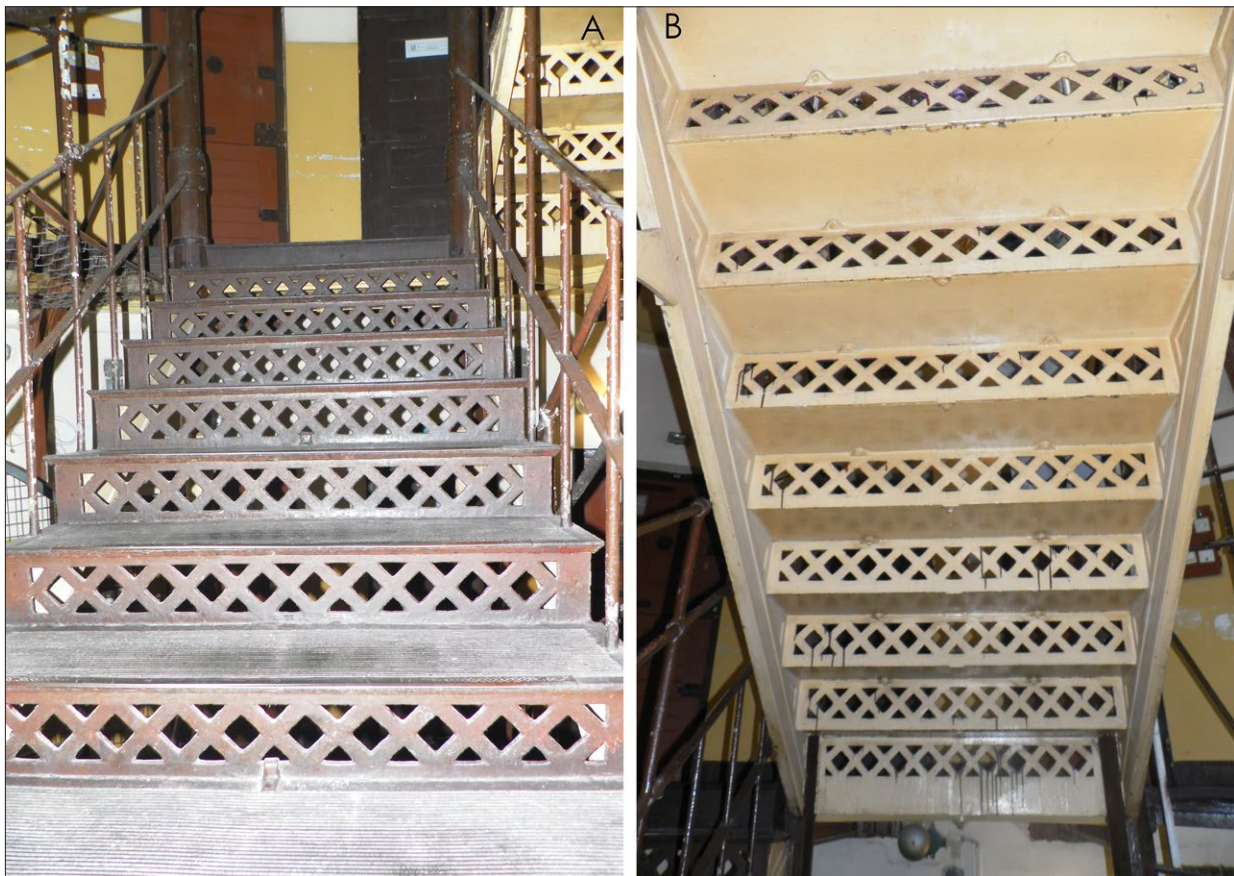
Ryc. 9. Bieg schodowy: A – widok od strony wchodzenia po schodach, ażurowa, geometryczna dekoracja podstopnic oraz prosta w wyrazie plastycznym balustrada; B – widok od strony podniebienia, konstrukcja montażu stopni; fot. Ł. Lewandowski 2015.

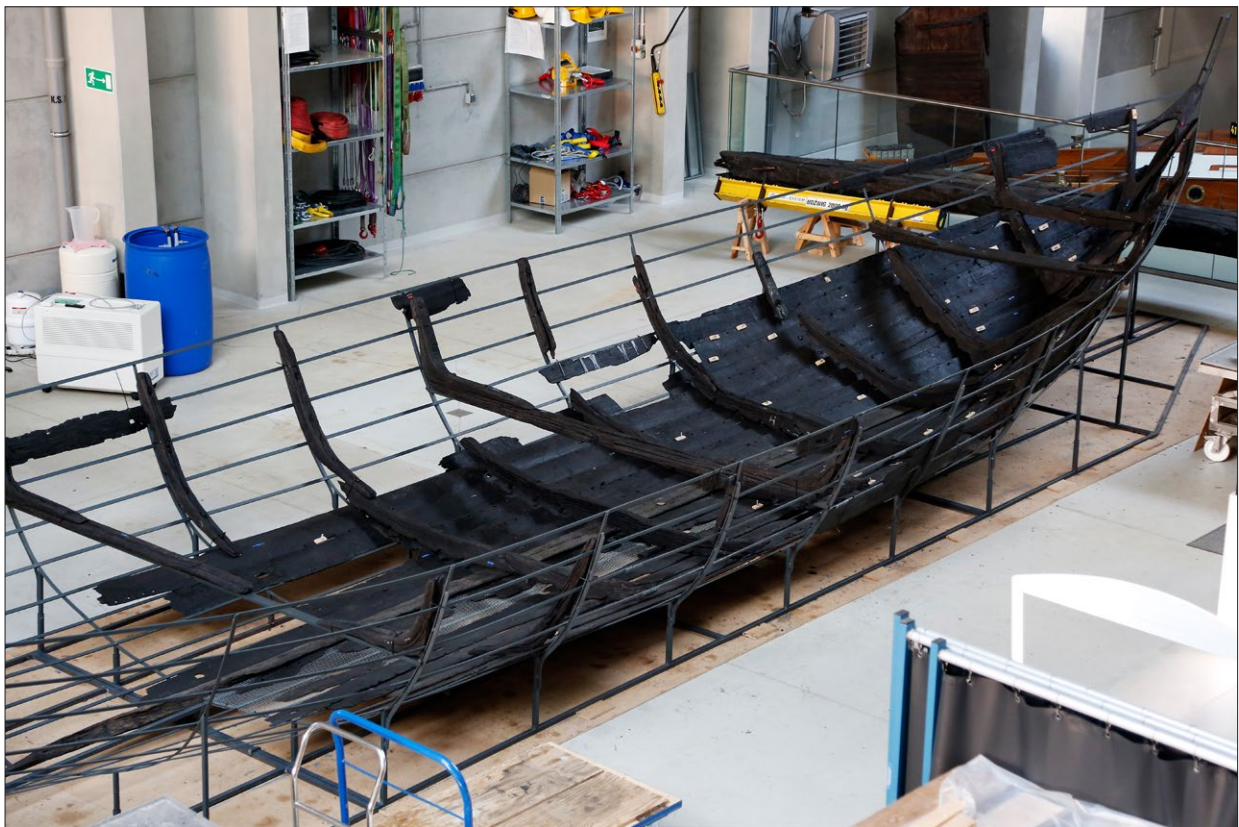
Ryc. 9. Zrekonstruowana łódź P-3 w Centrum Konserwacji Wraków Statków w Tczewie (oddział NMM); fot. B. Galus, 2020.

Fig. 9. Ship P-3, reconstructed in the Shipwreck Conservation Center and Research Storage Facility in Tczew (a branch of the NMM); photo by B. Galus, 2020.

Ship P-3 was made entirely from oak wood, and its elements were sprayed and painted with a PEG solution, gradually switching from a low saturation to higher saturations.⁴⁴ The time of conservation using this method can exceed a decade, depending on the size of elements to be soaked.

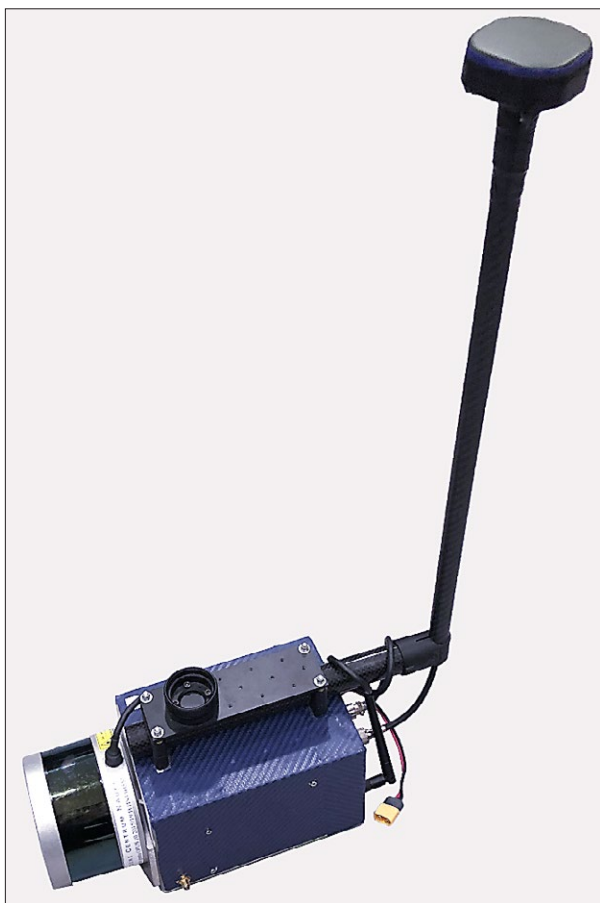
All the sensors, together with an AAEON micro-computer for collecting and storing the data, were assembled in an aluminum box fixed by quick-release coupling plate (Fig. 7). The entire system (UAV and LiDAR) was powered by two six-cell Li-Ion batteries with a capacity of 12.5 Ah each, enabling the drone to fly at an altitude of ca. 2,500 masl for around 17 minutes, covering 200,000 to 250,000 m² of the terrain on average. Because the system had only one survey-grade GNSS antenna, a kinematic alignment was necessary

Fig. 7. The LiDAR system assembled at LabScan3D and used in the study; photo by J. Kościuk.
Ryc. 7. System LiDAR złożony w LabScan3D i wykorzystany w badaniu; fot. J. Kościuk.

With its lifting capacity of 9.6 kg, the octocopter assembled at LabScan3D from commercially available parts served as the platform for the entire system. The sensing system was equipped with a Velodyne VLP-16 laser scanner combined with a dual-frequency NovAtel OEM615 GNSS receiver with a survey-grade antenna and an Sensoror IMU STIM300. The technical specifications are summarized in Table 1.

to obtain the correct azimuth. Additional equipment included a ground station for differential trajectory processing with a dual-frequency NovAtel OEM615 GNSS receiver and a GNSS antenna. The total cost of all components did not exceed 20,000 US\$, which is about a quarter of the cost of commercial off-the-shelf LiDAR systems intended for UAVs.
