WIADOMOŚCI KONSERWATORSKIE

JOURNAL OF HERITAGE CONSERVATION

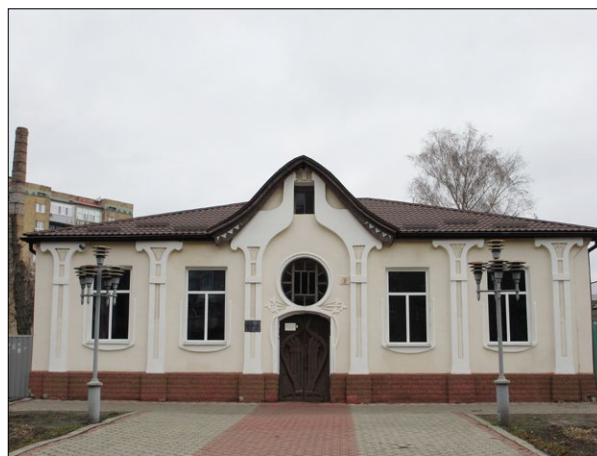
Fig. 1. Former mansion of P.P. Hanko at 6 Lidova Street in Poltava; photo by A. Dmytrenko, 2021

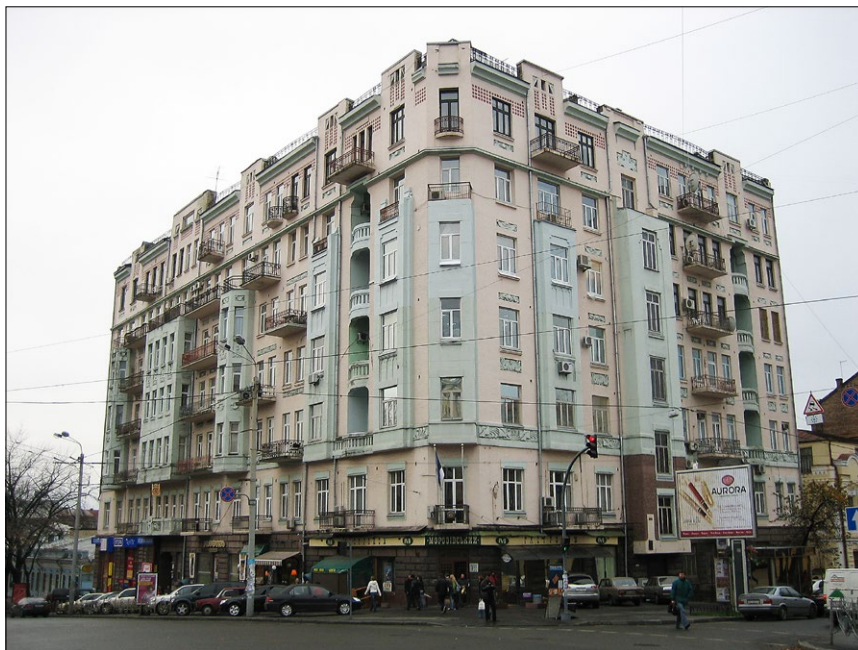
Fig. 5. Former tenement house at 61/11 Volodymyrska Street in Kyiv; photo by Y. Ivashko, 2021
 Ryc. 5. Dawna kamienica przy ul. Wołodymyrskiej 61/11 w Kijowie; fot. J. Iwaszko, 2021

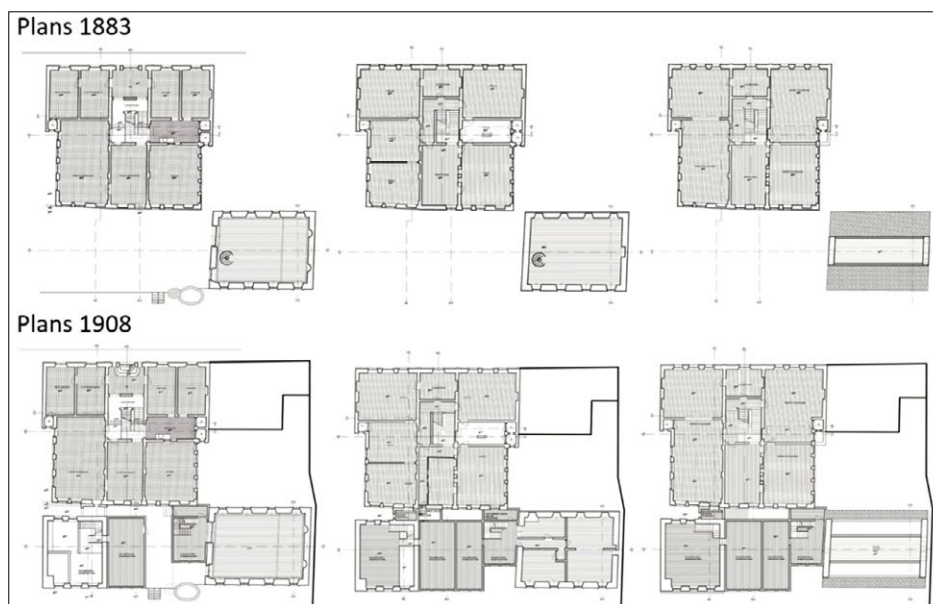
Fig. 3. Plans of the school complex in 1883 and 1908 according to restitution projects; by H.A. Doğan
Ryc. 3. Rzuty zespołu szkolnego w latach 1883 i 1908, na podstawie projektów rewaloryzacyjnych; opr. H.A. Doğan

The changing conditions over time and the new demands that arise accordingly tend to lead to the devaluation and deterioration of historical buildings. The first deterioration in the main building occurred during its occupancy by the nuns, who were the first owners. The increasing number of students over the years made it necessary for the nuns to build new structures in the backyard as an extension. Three buildings were added in the backyard in 1908, which led to changes in the planning scheme of the building to provide circulation between the new buildings and the main building (Fig. 3).

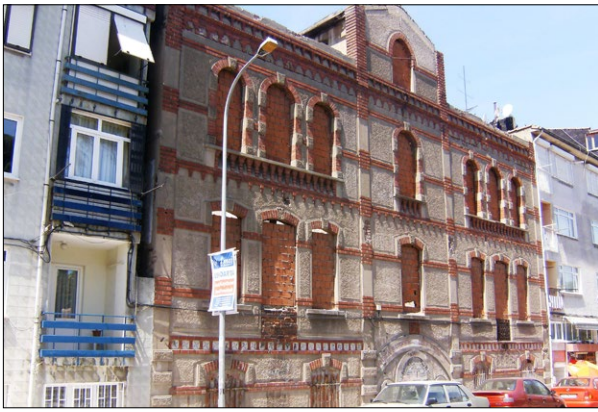
Fig. 4. Front facade of the building, 2009; photo by H.A. Doğan
Ryc. 4. Elewacja frontowa budynku, 2009; fot. H.A. Doğan

The door and window openings on the front facade of the building were removed and closed with bricks to prevent homeless and addicted people from entering the building (Fig. 4). The wooden structures in the backyard of the main building disappeared entirely due to neglect and natural conditions.

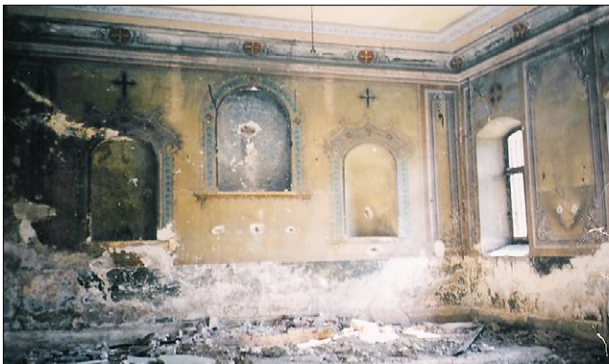
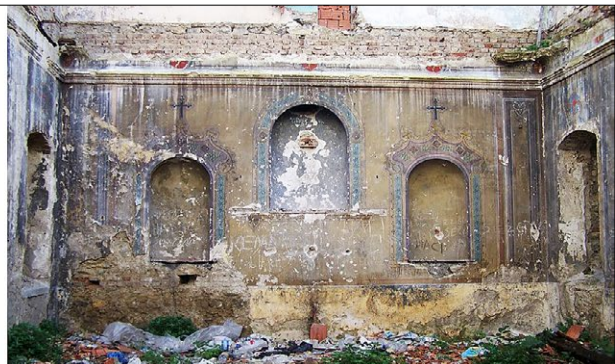
Fig. 5. Interior of the chapel in the 1980s, from the archives of Nezhil Uzel, and in 2009, by H.A. Doğan
Ryc. 5. Wnętrze kaplicy w latach osiemdziesiątych XX w., z archiwum Neziha Uzela, oraz w 2009 r., fot. H.A. Doğan

According to the photographs found in the personal archives of Nezhil Uzel, the first floor of the chapel existed until the late 1980s. The ground floor of the chapel was used with its original function until the nuns left the building. However, the first floor was divided into smaller rooms during the changes of 1908, and this floor started to be used as an extra living space. The frescos on the ground floor were affected by the weather conditions even when the first floor existed (Fig. 5). However, the deterioration aggravated after the first floor and the roof collapsed.

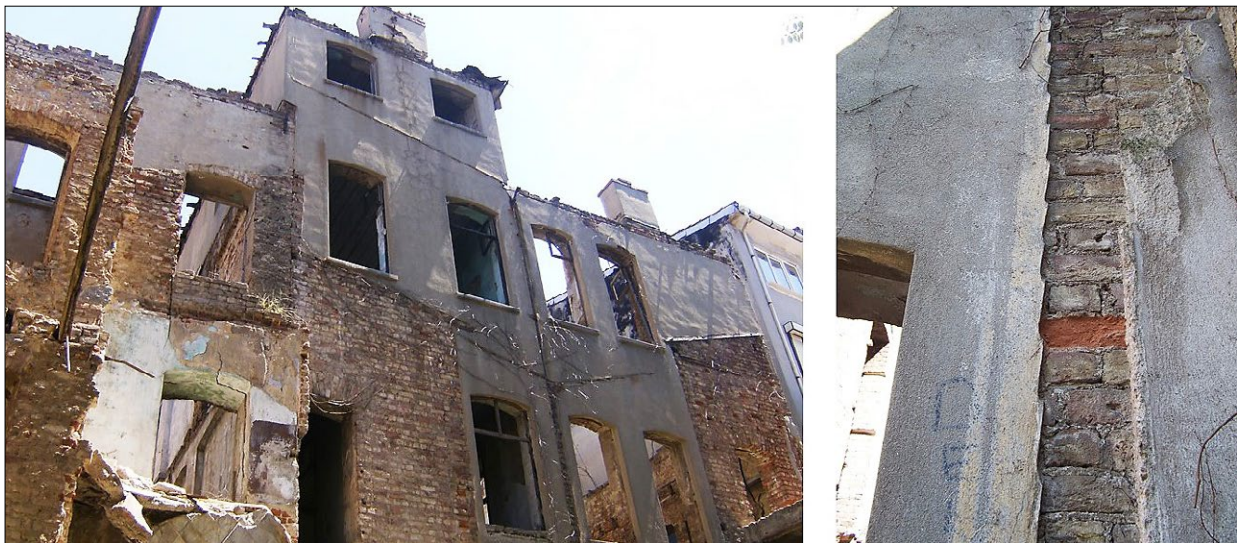
Fig. 7. Traces of the wooden structures at the rear facade of the main building; photo by H.A. Doğan
 Ryc. 7. Ślady obiektów drewnianych przy tylnej elewacji budynku głównego; fot. H.A. Doğan

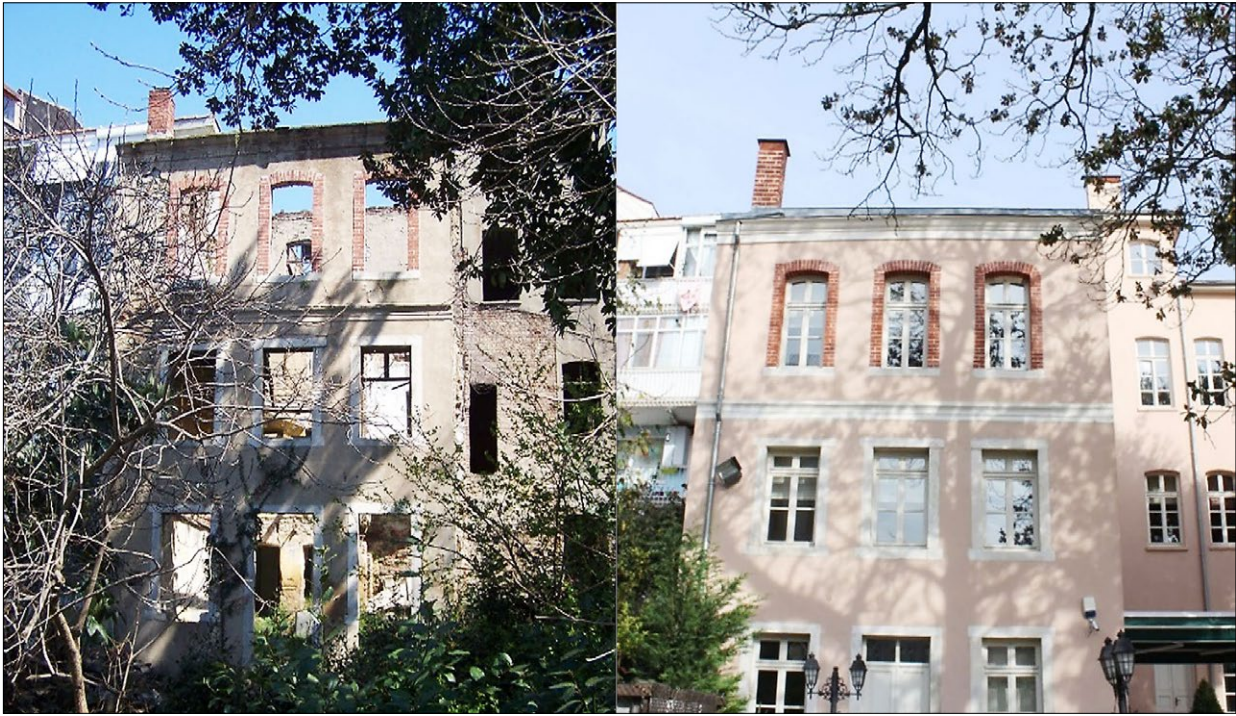
Fig. 8. The brick building – before and after the restoration; photo by H.A. Doğan
 Ryc. 8. Budynek ceglany – przed i po rewaloryzacji; fot. H.A. Doğan

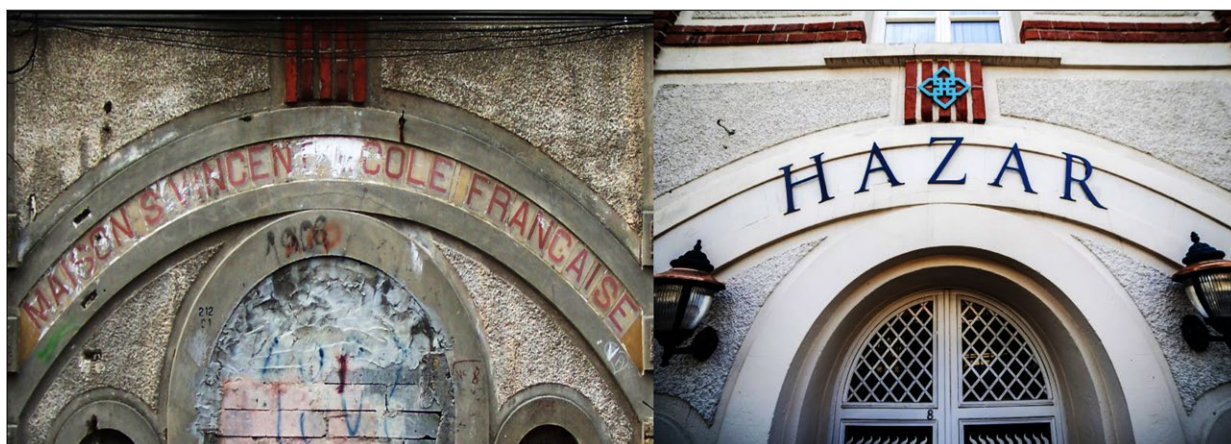
Fig. 10. The sign on top of the entrance – before and after the restoration; photo by H.A. Doğan
Ryc. 10. Znak nad wejściem – przed i po rewaloryzacji; fot. H.A. Doğan

Moreover, the sign at the entrance of the building, which used to state that it was a French school, is also removed from the facade (Fig. 10). Deleting the sign of the French school has a direct effect on the cultural memory of the neighborhood. The building used to be known as the French school in the district for many years. However, the change of the sign would make this forgotten by the new generations.

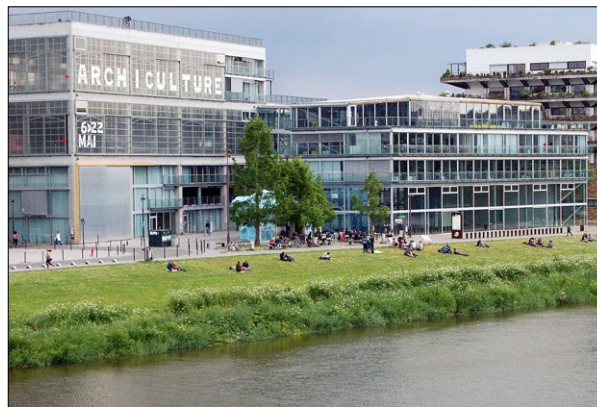
Ryc. 7. ENSA Nantes – nowy budynek szkoły architektury widziany od strony Loary. Uwagę zwraca surowy industrialny wyraz architektoniczny oraz intensywnie użytkowana przez studentów łąka na rzekę; fot. B.M. Walczak

Fig. 7. ENSA Nantes – new building of the School of Architecture seen from the Loire. Attention is drawn to the raw industrial architectural expression and the river meadow intensively used by students; photo by B.M. Walczak

Zespół hal Alstom obejmuje około 13 ha sąsiadujących od wschodu z terenem dawnej stoczni. Przemysłowa historia tego miejsca zaczęła się w połowie XIX wieku wraz z utworzeniem odlewni przez Jeana Simona Voruza, przemysłowca szwajcarskiego pochodzenia. Tu w 1878 roku odlano m.in. figurę nosorożca zdobiącą wejście do Musée d'Orsay w Paryżu. W późniejszym okresie profil zakładów znanych jako Ateliers et Chantiers de Bretagne (ACB) obejmował także produkcję silników okrętowych, turbin parowych i silników Diesla. Likwidacja stoczni w 1987 roku przyczyniła się do upadku przedsiębiorstwa. Ostatnim użytkownikiem kompleksu przemysłowego była firma Alstom, która zakończyła swoją działalność w Nantes u progu XXI wieku. Kompleks stał się własnością miasta i zgodnie z ogólną wizją przekształcenia Île de Nantes miał stanowić serce dzielnic kreatywnej. Dwie hale przeznaczono do rozbiórki, aby poprawić dostępność nieruchomości oraz zintegrować ją z terenami przyległymi. Pozostałe obiekty poprzemysłowe są sukcesywnie adaptowane. Najważniejszym przedsięwzięciem jest nowa siedziba Akademii Sztuk Pięknych. Architekci zastosowali strategię pudełka w pudełku. To znaczy, że zachowano oryginalną konstrukcję hali. Do jej wnętrza

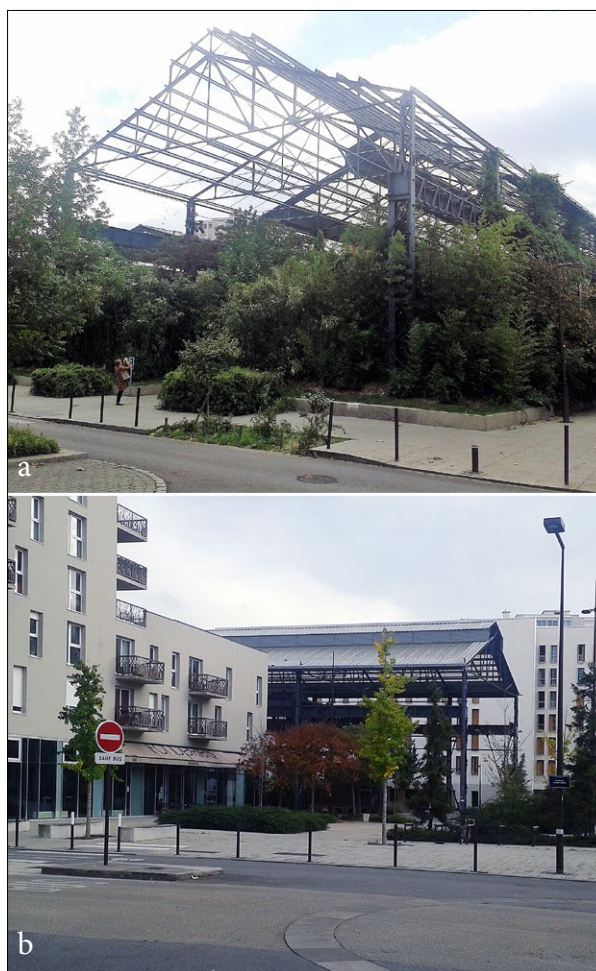
Ryc. 9. Jardin des Fonderies; a) hala dawnej odlewni adaptowana na zadaszony ogród miejski, b) jej nowy kontekst urbanistyczny; fot. B.M. Walczak

Fig. 9. Jardin des Fonderies; a) the hall of the former foundry adapted into a roofed city garden, b) its new urban context; photo by B.M. Walczak

W 1908 roku założono odlewnię metali nieżelaznych Nantaise de Fonderie (później Fonderies de l'Atlantique). W 1937 roku firma przeniosła się do nowej hali o długości 115 m i wysokości 16 m, przeznaczonej do produkcji śrub okrętowych ze stopu miedzi i aluminium. Wytwarzano tutaj śruby dla wielu słynnych okrętów i statków francuskich [http://www.fai-nantes.com/presentation.php]. Przedsiębiorstwo zakończyło działalność w 2001 roku. Na terenie odlewni powstał zespół zabudowy mieszkaniowo-biurowej z handlem towarzyszącym. W toku przygotowania inwestycji podjęto decyzję o przekształceniu starych hal w egzotyczny ogród, przy jednoczesnym pozostawieniu na miejscu starego wyposażenia przemysłowego, aby nowym użytkownikom uświadomić przeszłość tego miejsca. Autentyczna konstrukcja dawnej hali została przykryta półprzezroczystym dachem, zapewniającym dogodne warunki klimatyczne do rozwoju roślinności, którą stanowi 100 egzotycznych gatunków roślin pozyskanych z lokalnego ogrodu botanicznego i dzięki temu już zaaklimatyzowanych do miejscowych warunków. Obiekt oddano do eksploatacji w 2009 roku. Otoczenie zadaszzonego ogrodu stanowi nowa przestrzeń publiczna

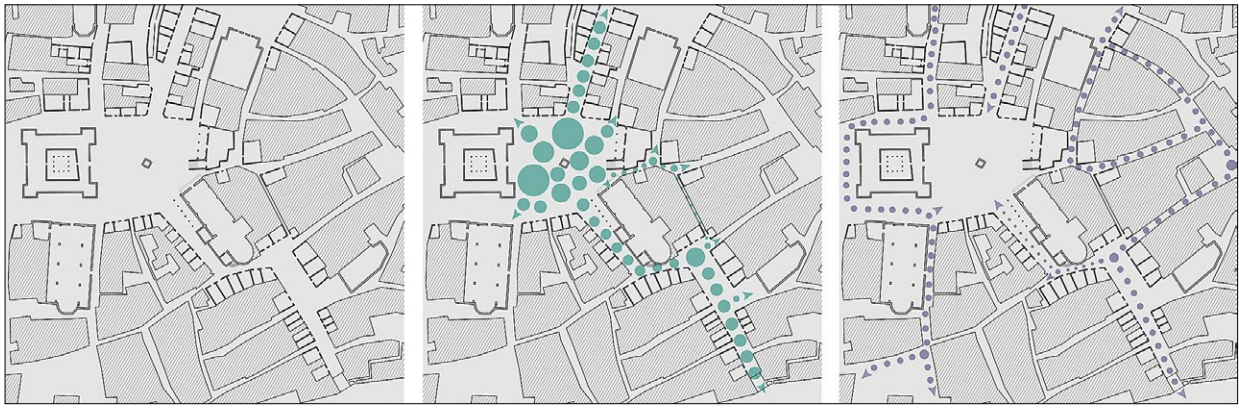
Fig. 3. The area of St. Benedict Square in Norcia, Italy, prior to the 2016 AVN seismic sequence; from the left: a) urban tissue, b) walkability, c) accessibility for vehicles; by A. Rogulska

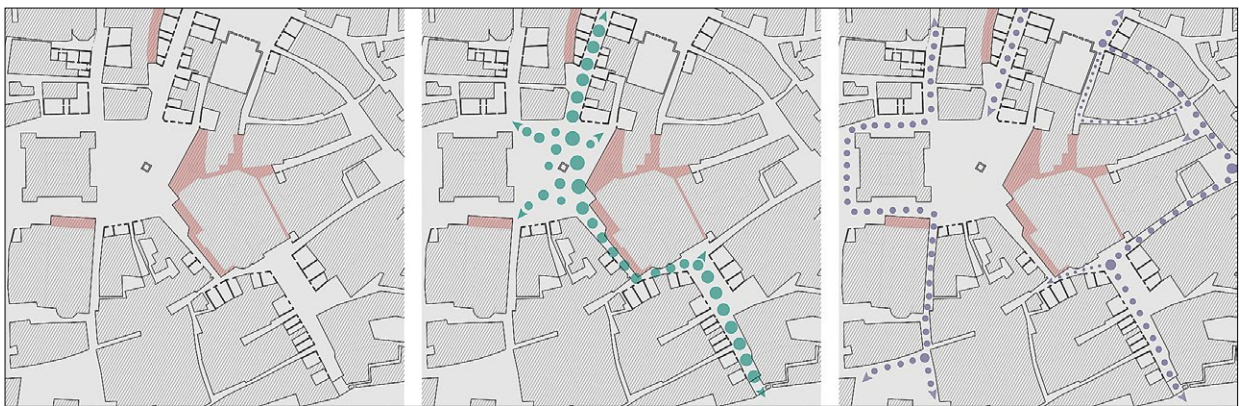
Fig. 4. The area of St. Benedict Square in Norcia, Italy, after the 2016 AVN seismic sequence; from the left: a) urban tissue, b) walkability, c) accessibility for vehicles; by A. Rogulska

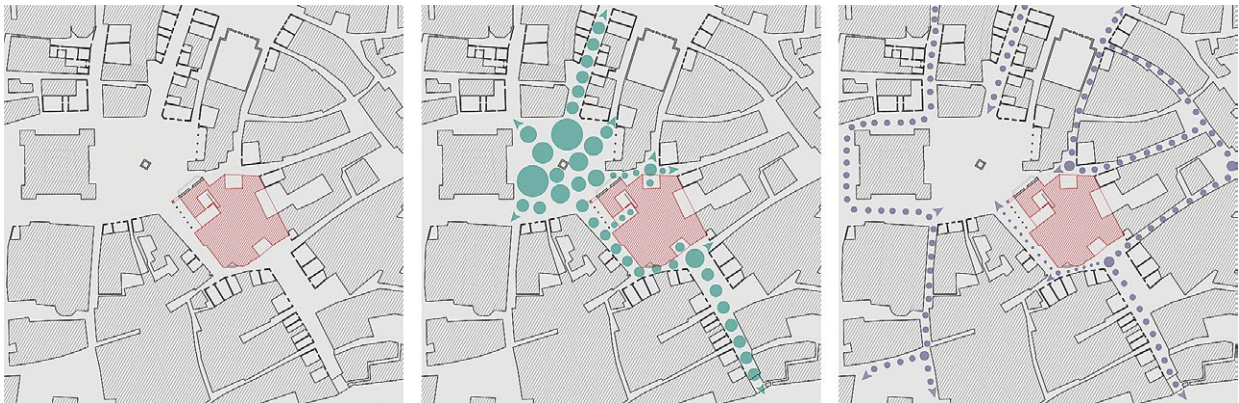
Fig. 5. The area of St. Benedict Square in Norcia, Italy, after the 2016 AVN seismic sequence: minimal intervention scenario; from the left: a) urban tissue; b) walkability; c) accessibility for vehicles; by A. Rogulska

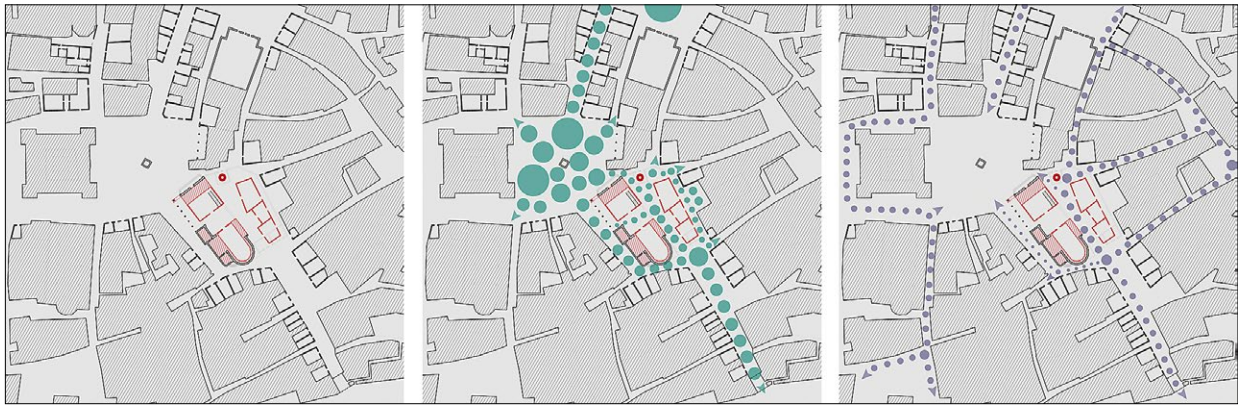
Fig. 6. The area of St. Benedict Square in Norcia, Italy, after the 2016 AVN seismic sequence: site-specific intervention scenario; from the left: a) urban tissue, b) walkability, c) accessibility for vehicles; by A. Rogulska

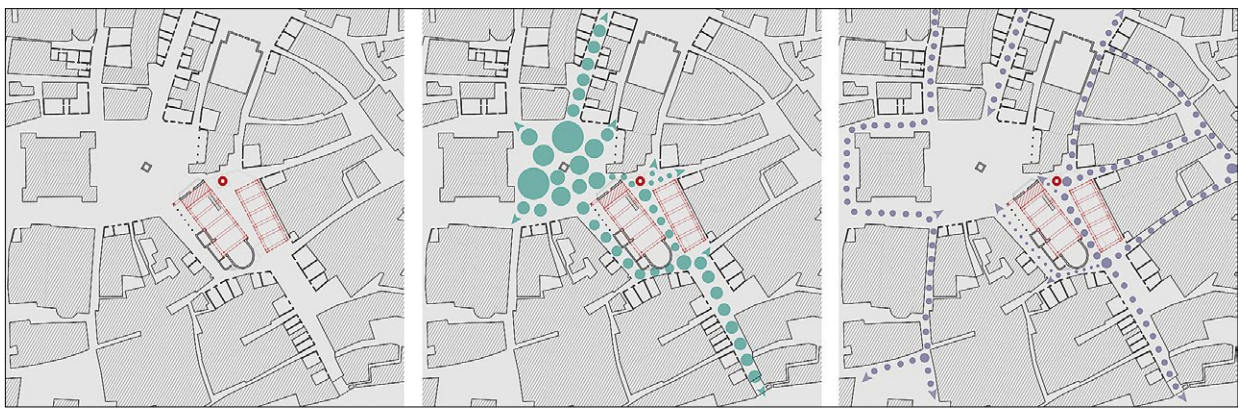
Fig. 7. The area of St. Benedict Square in Norcia, Italy, after the 2016 AVN seismic sequence: modular and reusable system scenario; from the left: a) urban tissue, b) walkability, c) accessibility for vehicles; by A. Rogulska

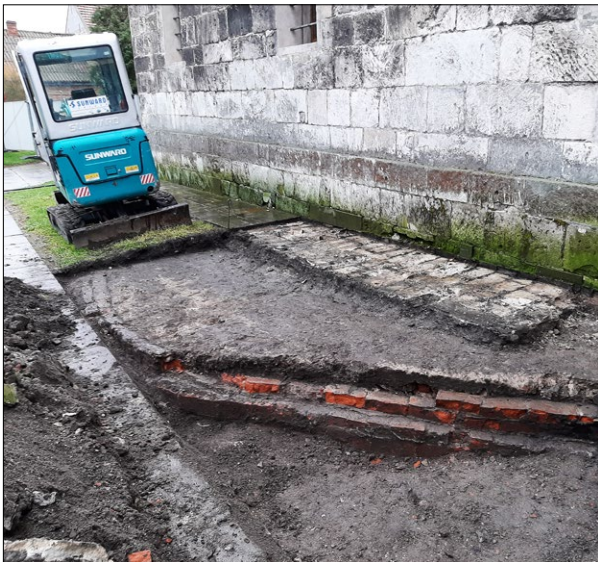
Ryc. 1. Wykop archeologiczny przy północnej elewacji kolegiaty w Wiślicy, 2020; fot autorzy

Fig. 1. Archaeological excavation at the northern facade of the collegiate church in Wiślica, 2020; photo by the authors

Unfortunately, as it turned out, this damp-proofing did not cut off the direct flow of water between the membrane and the foundation wall of the collegiate church, turning the brick walls into a kind of bathtub where water accumulated. In addition, the constant dampness of the stone walls at a considerable height above ground level was observed, caused by streams of water falling from the roof under the influence of the wind—which, through vertical and horizontal gaps between the stone blocks, penetrated into the filling of the walls made in the technique of *opus spicatum*—and its gravitational migration to the level of the foundations. Here it is worth noting that Szydlowiec sandstone, which was used for the construction of the Gothic collegiate church, is characterized by low water absorption at 8.27%, so the lime mortar used as a binder became an absorber of moisture and at the same time its transmitter to the interior of the wall.

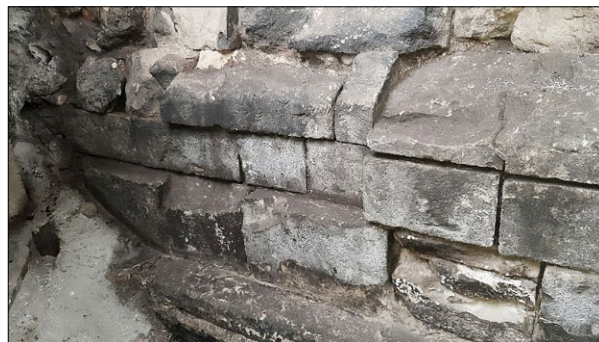
Ryc. 6. Zachowany fragment frontowej elewacji z ciosów kamiennych II romańskiej bazyliki pw. Trójcy Świętej i Marii Panny, wykop archeologiczny przy zachodniej elewacji kolegiaty w Wiślicy, 2020; fot. autorzy

Fig. 6. Preserved fragment of the front, stone facade of the Second Romanesque Basilica of the Holy Trinity and the Virgin Mary, archaeological excavation at the western facade of the collegiate church in Wiślica, 2020; photo by the authors

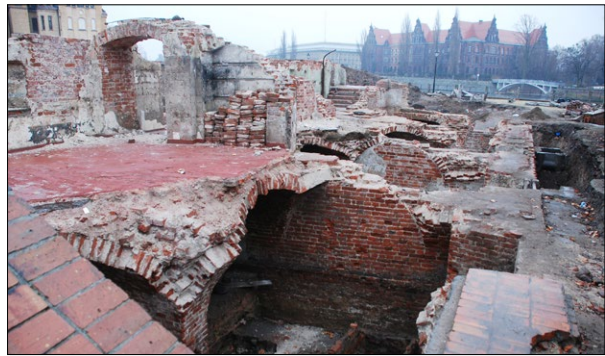
Ryc. 3. Odsłonięte relikty skrzydła zachodniego, 2014; fot. J. Gomółka

Fig. 3. Uncovered relics of the west wing, 2014; photo by J. Gomółka

W roku 1955 po zakończeniu odbudowy archikatedry św. Jana Chrzciciela i dawnego pałacu biskupiego zdecydowano o rozebraniu pozostałości obiektu i zasypaniu kondygnacji piwnic ziemią i gruzem pozyskanym w trakcie porządkowania ze zniszczeń wojennych przestrzeni Ostrowa Tumskiego i sąsiedniej Wyspy Piaszek (ryc. 3). W efekcie powstałe gruzowisko zasypano ziemią zmieszaną z piaskiem i ukształtowano niewielkie wzgórze, nadając mu pewne cechy zbliżone do formy ziemnego szanica, nawiązując tym samym do istniejącego w tym miejscu dwuramiennika fortyfikacji. Na całości tak ukształtowanego wyniesienia terenu założono zieleniec z dość swobodnie zorganizowaną zielenią. W trakcie prac porządkowych wśród licznych reliktyw dawnego konwiktów zostały odnalezione trzy cenne XVIII-wieczne tablice odkute w szarym śląskim marmurze, mające charakter fundacyjny obiektu³. W 1988 roku w ramach kolejnego zagospodarowywania terenu wzgórze realizowanego w oparciu o koncepcję i wytyczne przygotowane przez Macieja Małachowicza [Małachowicz, Stupak 1988, s. 1–9] wykopano fragmenty piaskowcowego portalu głównego i granitowe schody wiodące do budynku, częściowo odsłonięto relikty alumnatu, zabezpieczono sklepienie piwnice oraz relikty murów parteru, zaaranżowano układ odsłoniętych fragmentów od strony północnej i części fundamentowej od strony zachodniej. W reliktach budynku zaplanowano umieścić kiosk informacji turystycznej. Portal główny po zmontowaniu odnalezionych fragmentów, rekonstrukcji i konserwacji⁴ został w 2002 roku umieszczony na południowej elewacji budynku przy pl. Katedralnym 1.

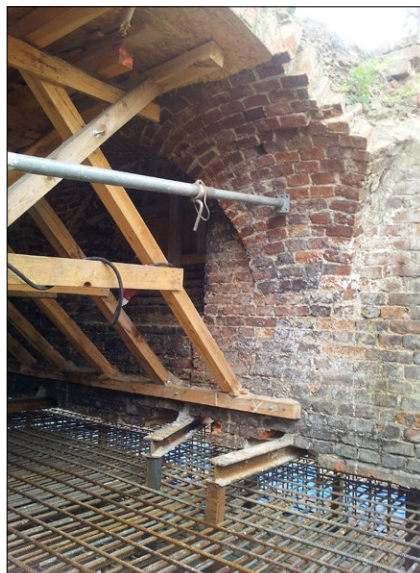
Ryc. 6. Zachowane fragmenty oryginalnych pozostałości historycznego budynku. Roboty żelbetowe – zbrojenie płyty fundamentowej; fot. J. Gomółka

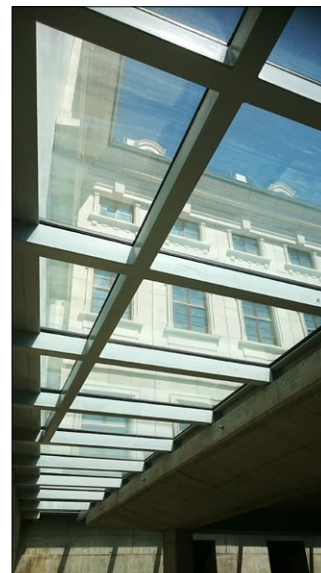
Ryc. 7. Widok z podziemia na elewację dziedzińca, 2016; fot. J. Gomółka

Fig. 7. View from the basement level on the courtyard facades, 2016; photo by J. Gomółka

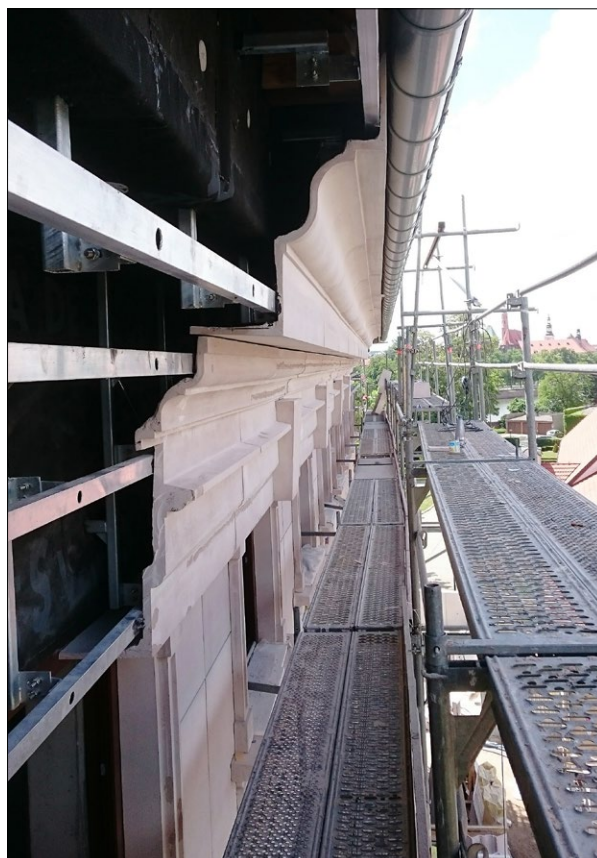
Ryc. 8. Technologia wykonania elewacji z betonowych płyt GRC na podkonstrukcji aluminiowej, 2016; fot. J. Gomółka

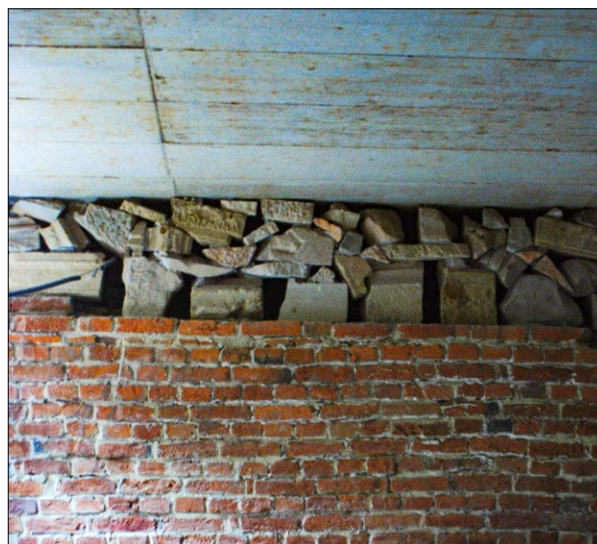
Ryc. 10. Zachowane barokowe mury w kondygnacji podziemnej skrzydła zachodniego, 2016; fot. J. Gomółka

Fig. 10. Restored Baroque walls of the underground level of the west wing, 2016; by J. Gomółka

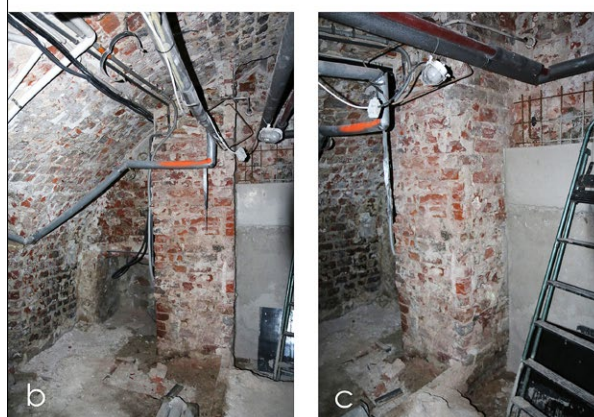
Ryc. 2. Wrocław, ul. Szewska 49; a) przekrój poprzeczny przez obecny gmach z zaznaczeniem pierwotnej wysokości budynku A, przypór i arkad, b) jedna z przypór budynku A odkryta w piwnicach budynku B w widoku czołowym, c) jedna z przypór budynku A odkryta w piwnicach budynku B w widoku bocznym; oprac. rysunkowe i fot. M. Caban i M. Chorowska

Fig. 2. Wrocław, 49 Szewska Street: a) the building's cross-section with an indication of the six buttresses, arcades, thickening of the southern wall, and the original height of building A, the buttresses and arcades, b) one of the buttresses of building A, which was discovered in the building's basements; front and side view; c) a buttress of building A, discovered in the basement of building B, side view; by M. Caban and M. Chorowska

Pomiędzy wschodnimi przyporami rozpięte były arkady, dodane w celu pogrubienia ściany do wspomnianych 1,8 m. Sens owego pogrubienia wyjaśnił sondaż przeprowadzony na poziomie parteru obecnego gmachu. W pogrubionej ścianie, od wnętrza budowli A spod warstw tynków i średniowiecznych zamurowań wyłonił się szeroki łęk odcinkowy, a pod nim koncha zbudowa-

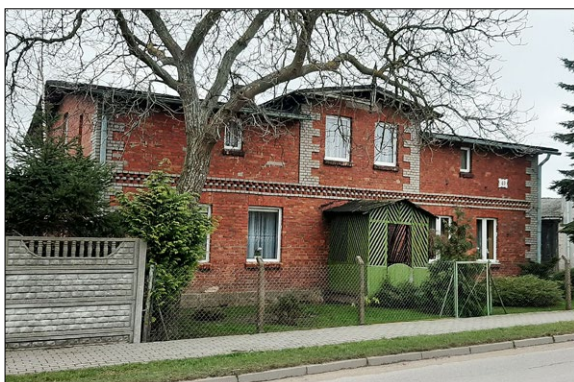
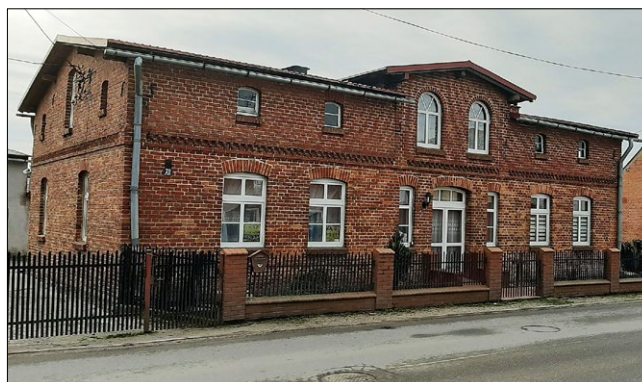
Ryc. 1. Ceglane domy z dachem półpłaskim w gminie Puck, od góry: dom w Żelistrzewie, elewacja zachodnia; poniżej dom w Polchowiu, elewacja północna, 2020; fot. M. Szarejko

Fig. 1. Brick houses with a high and semi-flat roof in Puck County; at the top: a house in Żelistrzewo, west facade; below, a house in Polchowo, north facade, 2020; by M. Szarejko

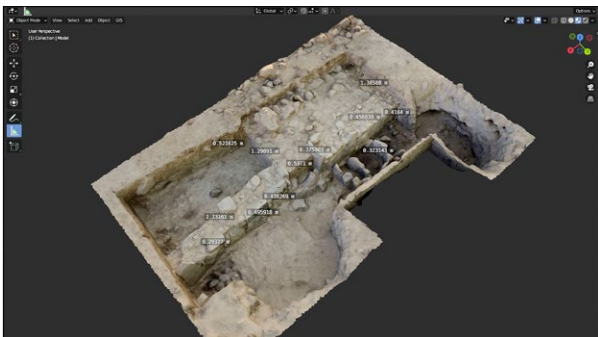
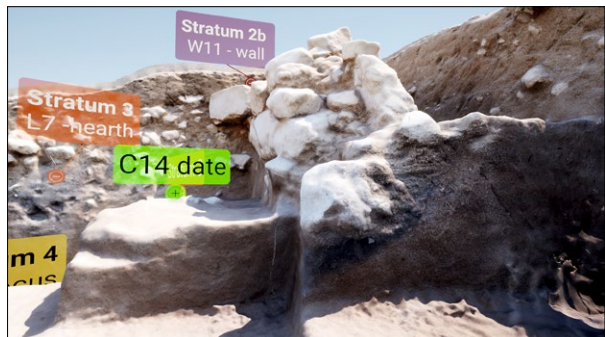
Ryc. 2. Modele 3D struktur przebadanych wykopališkowo; u góry: pomiary wybranych obiektów archeologicznych na stanowisku Huseiniya wykonane w środowisku 3D; u dołu: model 3D obiektu ze stanowiska Munqata'a obserwowany z bliższej odległości i w korzystniejszych warunkach oświetleniowych, niż było to możliwe podczas prac terenowych; oprac. autor

Fig. 2. 3D models of excavated structures; top: measurements of selected archaeological objects at the Huseiniya site carried out in a 3D environment; bottom: a 3D model of an object from the Munqata'a site observed from a closer distance and under more favorable lighting conditions than was possible during fieldwork; by the author

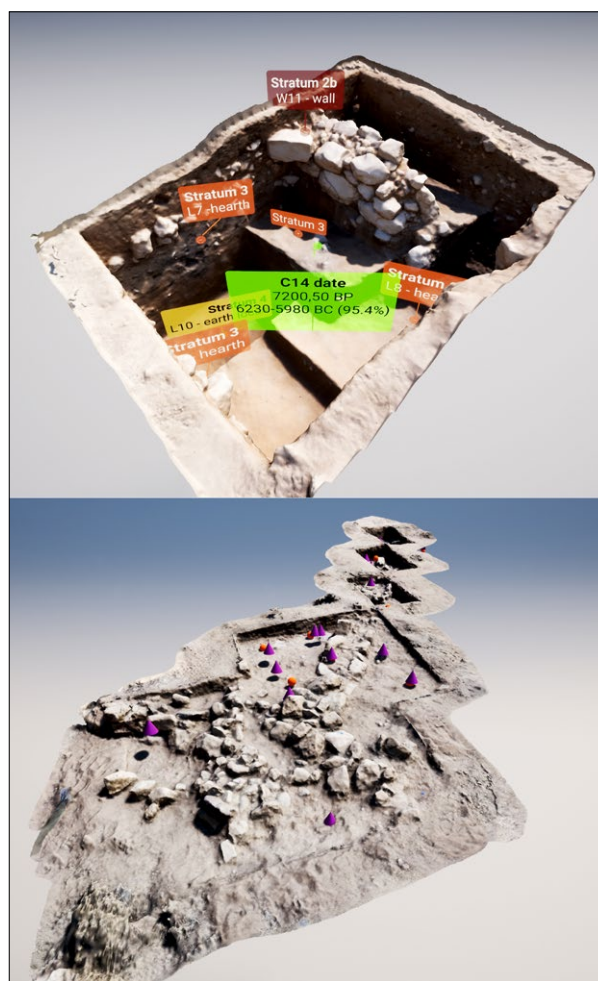
Ryc. 9. Prezentacja wykopalisk archeologicznych w postaci modeli 3D; u góry: model 3D obszaru wykopaliskowego wraz z znacznikami opisującymi wybrane nieruchome obiekty archeologiczne; u dołu: model 3D obszaru wykopalisk z symbolami wskazującymi dokładną lokalizację artefaktów odkrytych podczas prac; oba przykłady ze stanowiska Munqata'a; oprac. autor

Fig. 9. Presentation of archaeological trenches in form of 3D models; upper part: 3D model of the excavated area with appropriate tags describing chosen archaeological features; lower part: 3D model of the excavated area with marks indicating exact location of artifacts discovered during the excavation process; both from the Munqata'a site; by the author

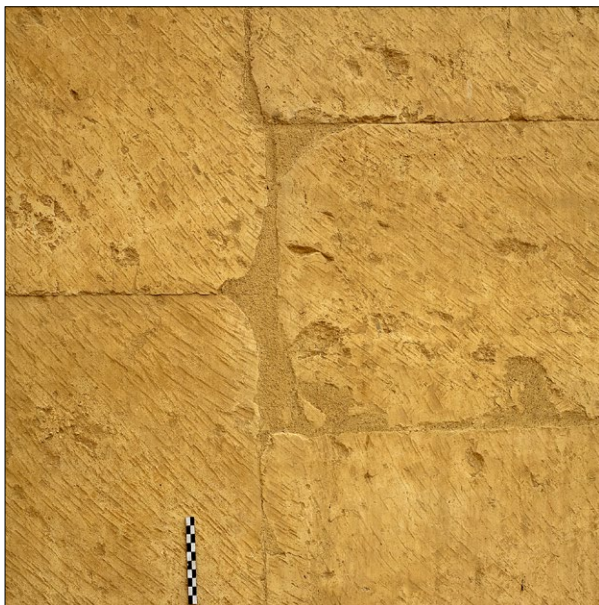
Ryc. 4. Obrobione lico ściany – widoczne ślady po młotku kamieniarskim, Zespół Kultu Słońca; fot. T. Dziedzic

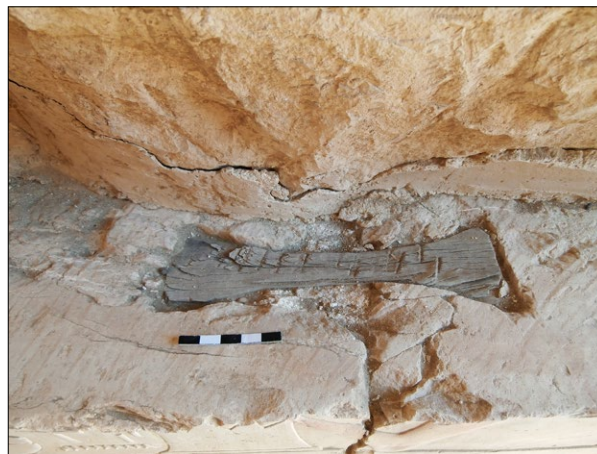
Ryc. 5. Drewniany dybel „jaskółczy ogon”, kaplica Totmese I; fot. T. Dziedzic

Fig. 5. The wooden dowel, the Chapel of Thutmose I; photo by T. Dziedzic

Bloki przeznaczone do wmurowania obrabiane były początkowo tylko od dołu i z boków. Górna płaszczyzna przycinana była dopiero wtedy, gdy montowano następną warstwę. Lico szlifowano i polerowano po zbudowaniu większego fragmentu konstrukcji (ryc. 4). Szlifowano najczęściej granitami, bazaltami, kwarcem i piaskowcem. W razie potrzeby wzmocnienia konstrukcji muru stosowano dyble, zwane jaskółczymi ogonami. Znane były już w czasach Chephrena (Sta-

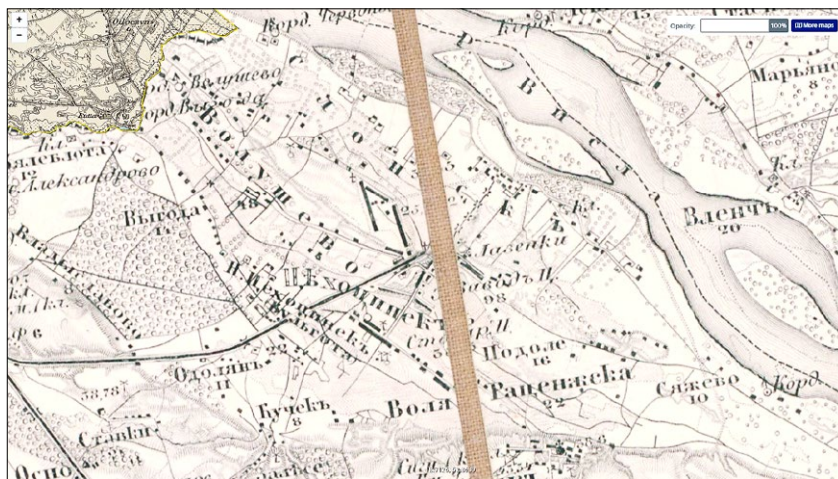
Ryc. 1. Mapa topograficzna, 1878; pusty krajobraz przy tężniach ustawionych dłuższymi osiami poprzecznie do dominujących kierunków wiatrów; archiwum galerii NAUTILUS w Krakowie

Fig. 1. Topographic map from 1878; empty landscape near the graduation towers oriented with their longitudinal axes perpendicularly to prevalent wind directions; archives of the NAUTILUS gallery in Cracow

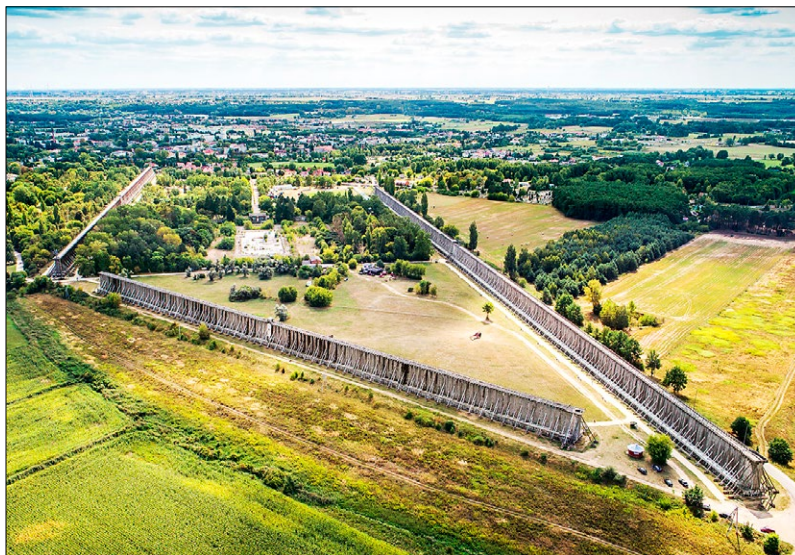
Ryc. 2. Krajobraz przy tężniach ustawionych dłuższymi osiami poprzecznie do dominujących kierunków wiatrów; źródło: archiwum WUOZ w Toruniu

Fig. 2. Landscape near the graduation towers oriented with their longitudinal axes perpendicularly to prevalent wind directions; archives of the WUOZ in Toruń

It is thus evident that the graduation towers' layout is not random. Their complex was placed on a sandy hill (to protect from flooding by the Vistula), with their longer axes perpendicular to predominant winds, with the Ciechocińska Lowland mostly having winds from the western and northern sectors [Marciniak, Wójcik 1997, p. 35–46]. The orientation of the structure indicates that the designers had had excellent knowledge of prevalent wind directions and of how to make maximum use of them during brine concentration. A wind speed at an elevation of 10–20 m was assumed to assess wind conditions. The height of the structures was designed in a similar manner. The graduation towers were sited so that nothing would impede the free flow of air. This explains the empty area around them that is visible on maps, as well as a small group of technical buildings between the structures, which are either

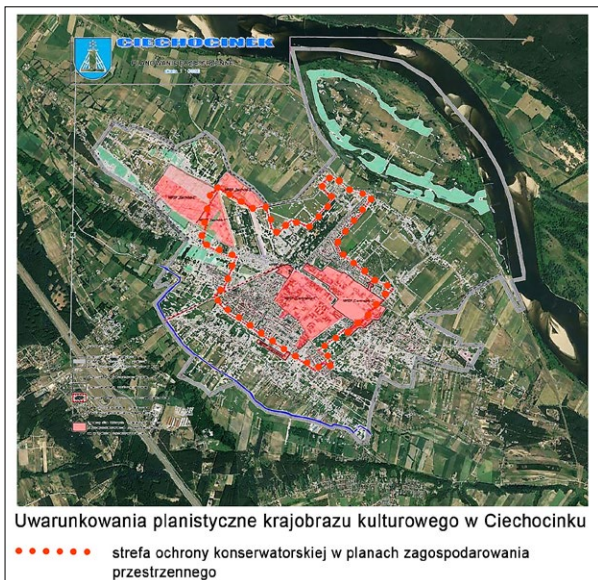
Ryc. 6. Fragment miejscowego planu zagospodarowania przestrzennego; źródło: archiwum WUOZ w Toruniu; oprac. Z. Myczkowski, M. Myczkowska-Szałankiewicz, źródło: [Opinia konserwatorsko-krajobrazowa 2021]

Fig. 6. Fragment of the local spatial development plan; source: archives of the WUOZ in Toruń; by Z. Myczkowski, M. Myczkowska-Szałankiewicz, source: [Opinia konserwatorsko-krajobrazowa 2021]

The zone was delineated as if someone had wanted to place development as close to the graduation towers and saltworks as possible. In addition, the provisions of the local spatial development plan²⁶ stipulate the following: “12. For the zone marked 2UZ, it is banned to construct underground structures (parking lots, swimming pools) and the protection of water relations stemming from other applicable regulations, especially concerning environmental conservation, is to be ensured. 13. Building and land development parameters and indicators; 5) maximum building height for UZ1 – 11.5 m, for 2UZ – 16.0 m.”

Permitting a building height of 16 m is at least eyebrow-raising. The graduation towers, without which Ciechocinek would not have existed, have a height of 15.8 m. The plan allows for such heights without any other restrictions. The situation to the north and west of the towers is even more difficult, as an immanent part of the industrial and resort structure acknowledged as a Monument to History has been left without protection granted by a zoning plan.

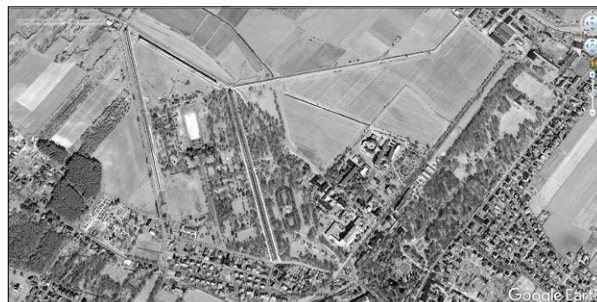
Ryc. 7. Budowę zbyt wysokich i zbyt dużych kubaturowo obiektów sanatoryjnych pomiędzy tężniami a parkiem Zdrojowym rozpoczęto w okresie PRL, a po roku 1989 kontynuowano; źródło: Google Maps, 2010

Fig. 7. The construction of excessively high and large sanatorium buildings between the graduation towers and Zdrojowy Park already began in the PRL period, and was continued after 1989; source: Google Maps, 2010

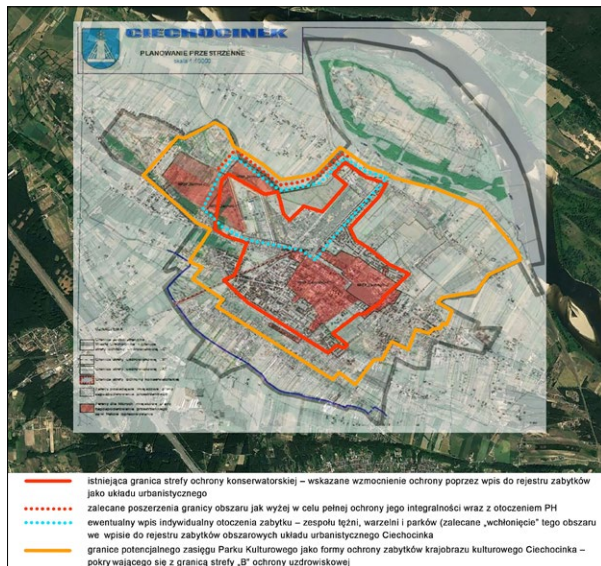
Ryc. 10. Proponowana korekta granic form ochrony konserwatorskiej w mpzp Ciechocinka wynikająca z zasad historycznego funkcjonowania zakładu i uzdrowiska, którego istotą i podstawą było i jest „ocalenie wiatru”; oprac. Z. Myczkowski, M. Myczkowska-Szałankiewicz, źródło: [Opinia konserwatorsko-krajobrazowa 2021]

Fig. 10. Proposed amendment to the boundaries of the statutory conservation forms in Ciechocinek's LSDP, stemming from the principles of the historical operation of the saltworks and resort, whose essence and basis was and continues to be "saving the wind," by Z. Myczkowski, M. Myczkowska-Szałankiewicz; source: [Opinia konserwatorsko-krajobrazowa 2021]
